事業用自動車事故調査報告書

〔重要調査対象事故〕

トラクタ・コンテナセミトレーラの衝突事故（東京都葛飾区）

平成28年7月20日

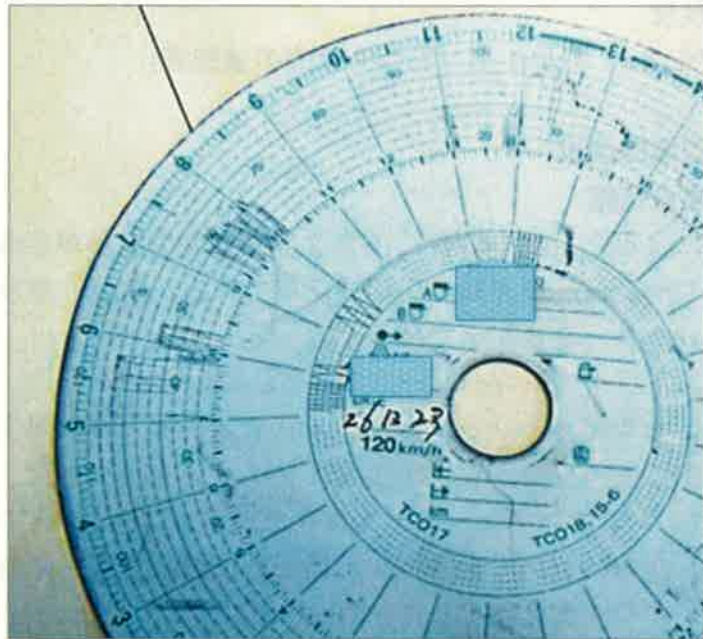
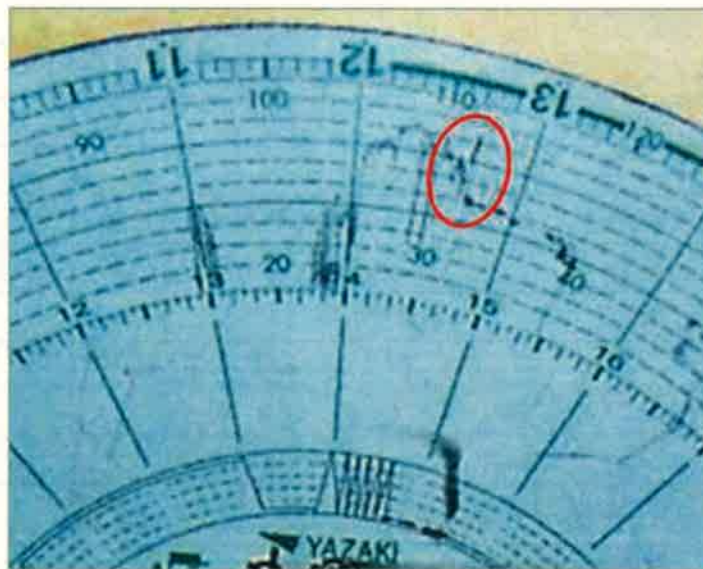
図2 事故当日の運行記録計の記録
 (○は事故発生付近)

- ・当該車両の運行記録計の記録は、実際の時刻よりも10分後の時刻で記録されている。
- ・事故当日は、当該代表者からの口述によると3時40分から運行を開始しているものの、運行記録計は5時05分(実際の時刻: 4時55分)から記録が始まっている。
- ・当該車両は、5時05分(同: 4時55分)から約70分間走行し、6時15分(同: 6時05分)に停止し、その後、7時15分(同: 7時05分)から約55分間走行し、8時10分(同: 8時00分)に停止している。
- ・当該車両は、10時55分(同: 10時45分)から約50km/hの速度で約10分間走行した後、11時05分(同: 10時55分)から約40分間停止し、11時45分(同: 11時35分)に運転開始している。事故前、おおむね70~90km/hの速度で約35分間走行し、12時40分(同: 12時30分)に速度が90km/h付近から急に低下して約60km/hとなっている。その後、速度記録の波形がその位置からほぼ水平に飛んでいるのと同時に止まっている。

2.1.2 に記述したように、運行記録計の記録によると、当該車両は、事故の直前には70～90km/hの速度で走行しており、12時30分頃に、速度が90km/h付近から急に低下して約60km/hとなっている。その後、速度記録の波形がその位置からほぼ水平に飛んでいるのと同様に止まっていることから、その時点で、運行記録計が破損したものと考えられ、その速度は約60km/hと推定される。

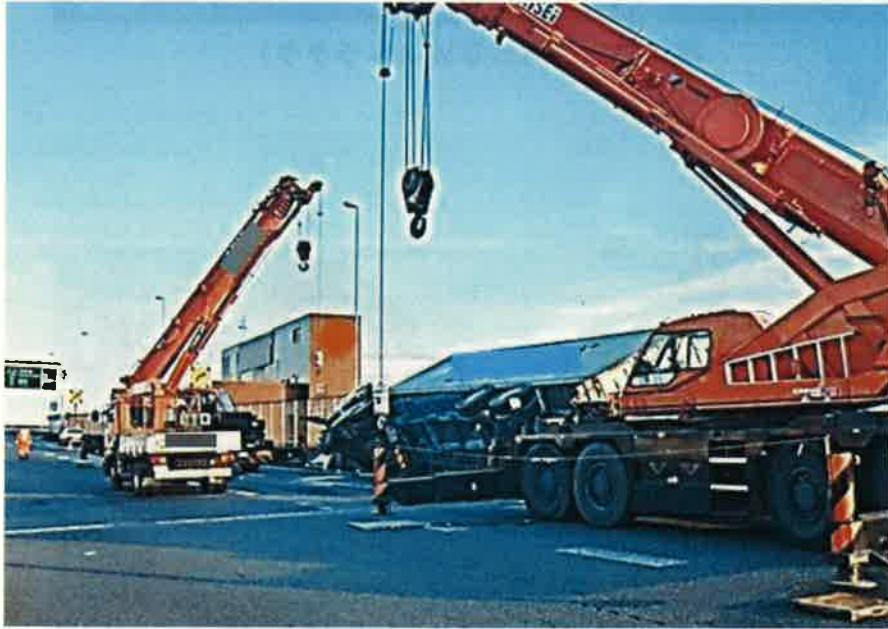
写真1 事故地点

- ・事故地点は、首都高速中央環状線（外回り）小菅JCT手前で、片側2車線道路から左方向への分流車線が始まる付近である（参考図1参照）。
- ・事故地点は、高架道路で曲率半径が139.5mの左カーブ区間であり、制限速度は60km/hである。
- ・事故当時、事故地点付近に渋滞はなかった。

- ・当該運行に際しては、事前に道路管理者による特殊車両通行許可を受ける必要があるが、当該運行に係わる許可は受けていなかった。
- ・当該車両が側壁に倒れ込みながら衝突した際に、側壁が当該車両の停止位置から手前に約5.6mまで、金網フェンスが同位置から手前に約6.9mまで、金網フェンスの支柱が4.3本、また、照明用ポールが2基、それぞれ損傷した。
- ・事故により、当該車両（トラクタ）の車体上部及び道路に設置されていた金網フェンス、照明ポール等の破損した施設の一部が、高架の一段下の首都高速中央環状線（内回り）及び高架下の一般道路に落下した。

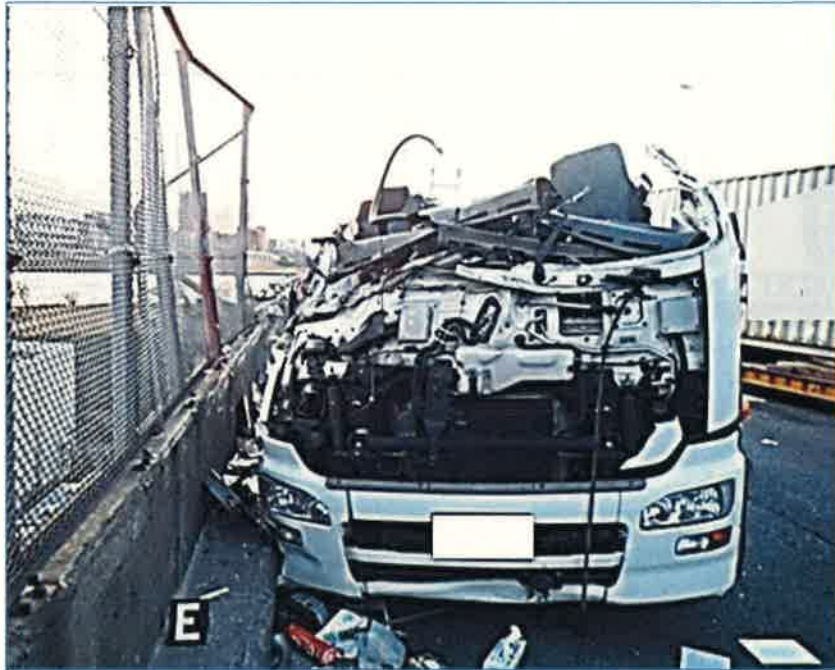
写真2 当該車両（トラクタ）

事故により、当該車両のトラクタ運転席が大破し、コンテナセミトレーラに積載された国際海上コンテナの右側側面が損傷した（写真2、写真3参照）。

また、2.1.1 および 2.3.2 に記述したように、当該車両は、右側面を下にして横転しており、道路右側の側壁に倒れ込みながら衝突して、側壁の上部に設置された金網フェンスを倒して約50m進行している。当該車両の損傷状況については、トラクタの上部は、大破しており原形をとどめておらず、コンテナセミトレーラについては、積載された国際海上コンテナの右側面には、側壁上部によりついたと見られる直線状の変形痕があるものの、右側面のタイヤホイール等の損傷は比較的少ないことが確認できる。

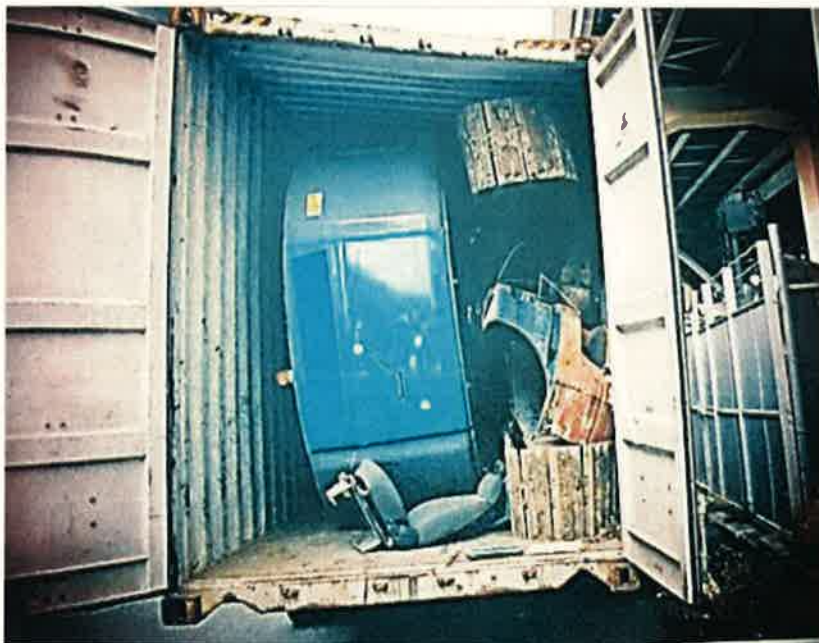
写真5 コンテナ内部

当該車両のコンテナセミトレーラには、40フィートの国際海上コンテナが積載され、コンテナ内にはパワーショベル1台、タイヤショベル1台、フォークリフト1台、発電機3台、エアコンプレッサー1台など約20,540kgの建設用重機等が積載されていた。なお、パワーショベルは横倒しに積載され、固縛されていなかった。また、コンテナの前後左右4カ所の緊締装置はロックされていた。

2.3.1 に記述したように、コンテナ内の積載物の状況については、パワーショベルは横倒しに積載され、固縛されていなかったことから、コンテナ内の積載物は右側に偏った積載であった可能性が考えられる。

事業者は、国際海上コンテナの輸送を行う場合、積荷明細書等により入手した積載物の重量、品目名及び固縛の状況等の情報を収集するとともに、これらの情報を運転者に確実に伝達することが重要である。
