# 事業用自動車事故調査報告書

〔重要調査対象事故〕

貸切バスの衝突事故（熊本県阿蘇郡南小国町）

平成28年7月20日

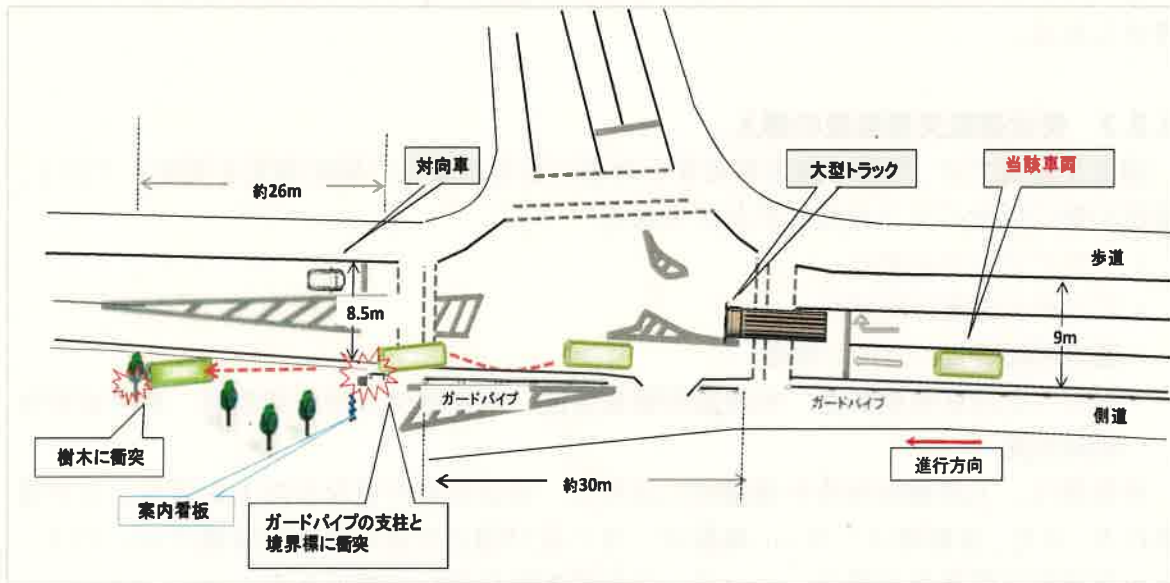
**参考図2 事故地点見取図**

- ・事故地点付近は、片側1車線の平坦な丁字路交差点であり、制限速度は50 km/hである。
- ・丁字路交差点の手前には、100m以上にわたり右折専用車線が設けられている。
- ・丁字路交差点の3方向には信号機が設置され、横断歩道及び自転車横断帯が設けられている。
- ・当該車両の走行した道路の左側は、丁字路交差点まで側道が併設されている。
- ・丁字路交差点中央付近から先の横断歩道まで、左側側道と区分のためのガードパイプが設置されている。
- ・事故地点より先の道路左側は空き地で表面は草木で覆われており、道路と空き地の境界にコンクリート製の境界標（高さ約55cm）が設けられている。
- ・境界標付近の道路から左側へ約3mの位置に観光地の案内看板が設けられている。
- ・事故地点の手前には当該車両によるブレーキ痕は確認できなかった。

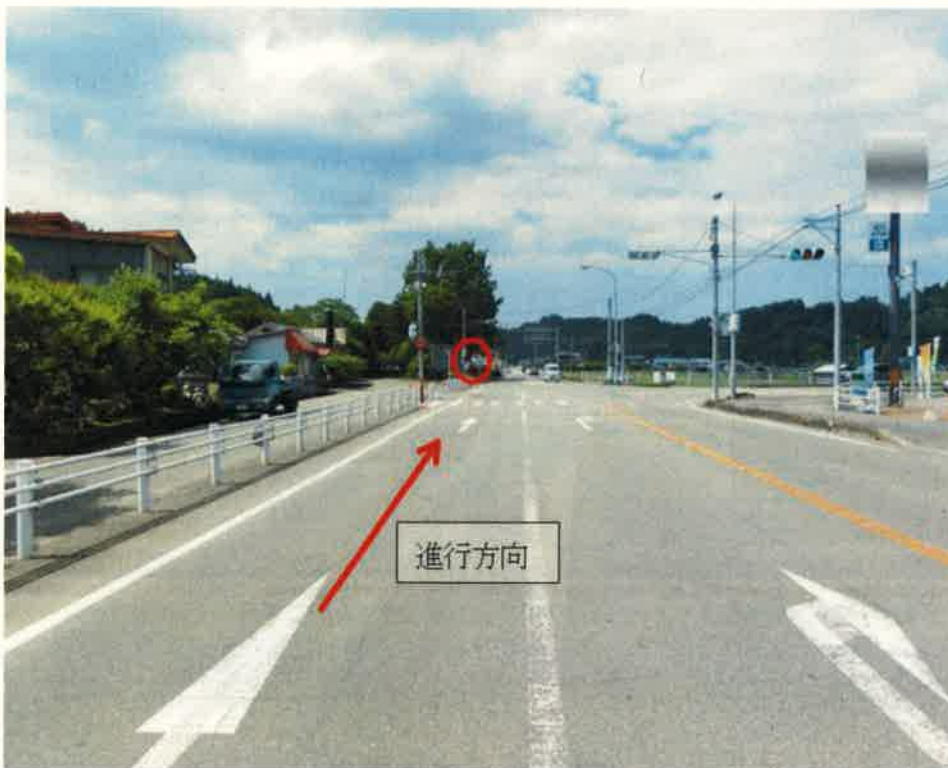
写真1 丁字路交差点手前（○は事故地点）

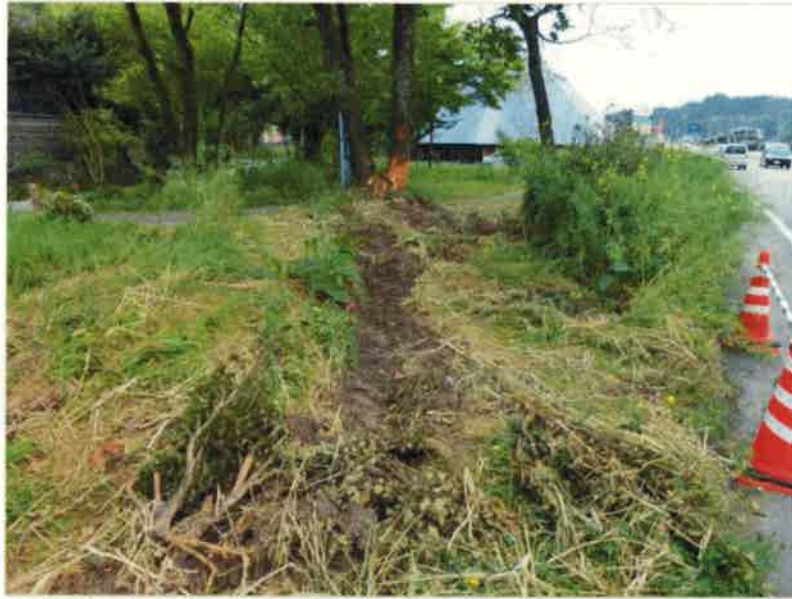
**写真4 路外逸脱の状況**

2.1.1 に記述したように、当該運転者は、丁字路交差点を通過する際、右折専用車線に停止していた大型トラックに注意しながら道路脇に設置された観光地の案内看板を注視し、左側にそれ、ガードパイプと接近したため右にハンドルを操作したが、対向車線の車両が正面に見えたことから慌てて左にハンドルを操作したところ、道路左側のガードパイプの支柱と境界標に衝突、さらに路外に逸脱し樹木に衝突したものと考えられる。なお、2.3.1 に記述したように、当該運転者は路外に逸脱後、樹木への衝突を回避しようと試みたが、変形した車体が左前輪と接触したことで、車輪が固定されてハンドルの操作が不能になったものと考えられる。また、当該運転者は、ガードパイプの支柱と境界標に衝突後ブレーキを操作したものの、空き地の表面は草木で覆われていたため、十分な制動が得られず樹木まで進行し衝突した可能性が考えられる。

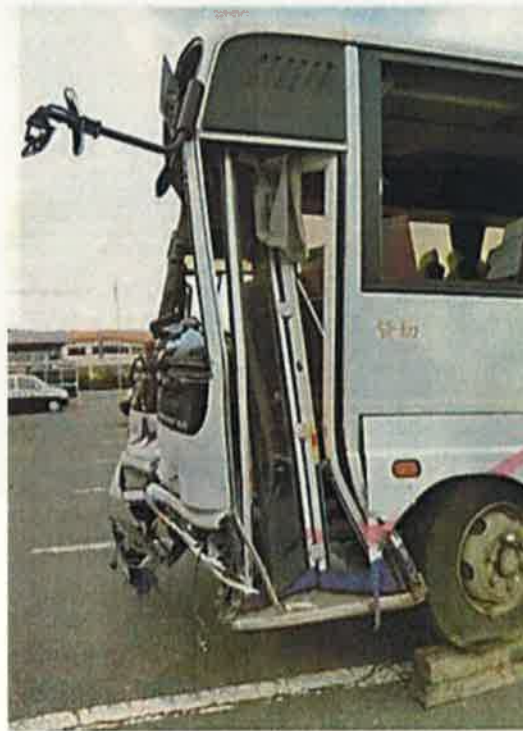
写真7 当該車両（左前方側面）

- ・自動車検査証によると、当該車両の初度登録年は平成7年であり、事故当時の総走行距離は702,713kmであった。
- ・当該車両には、ドライブレコーダーは装着されていなかった。
- ・当該車両には、ナビゲーション装置は装着されていなかった。
- ・当該車両は、ガードパイプの支柱及び境界標に衝突したことで、車体の前部左下部分が大きく凹んだ。また、変形した車体の一部が左前輪と接触していたことで車輪が固定され、ハンドルの操作が不能な状態となっていた(写真7参照)。
- ・当該車両の前面窓ガラスは衝突の衝撃で脱落している。
