# 事業用自動車事故調査報告書

大型乗合バスの衝突事故（東京都新宿区）

大型乗合バスの衝突事故（横浜市都筑区）

事業用自動車事故調査委員会

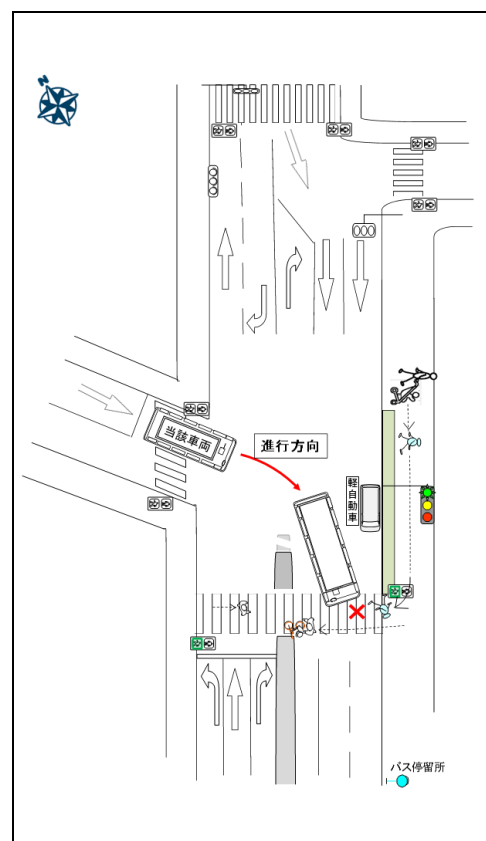
図 I - 3 事故地点見取図

- ・交差点内の歩道と車道との段差は、0.15mであった。
- ・歩道の植栽は、長さ10.0m、幅1.40m、高さ1.10mであり、他に高木（樹高約11m）が1本あった。

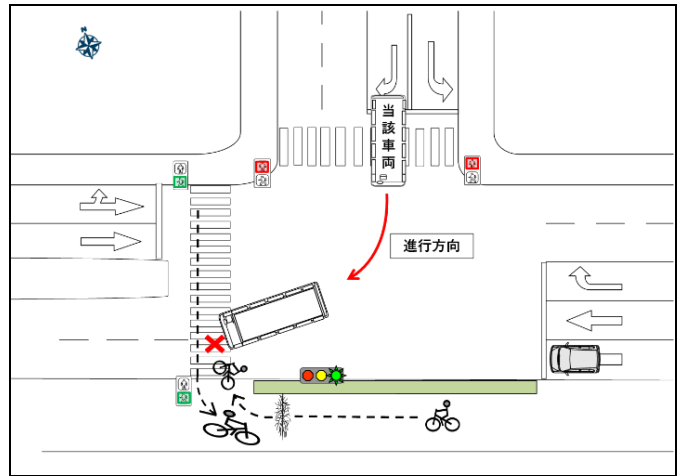
図Ⅱ－4 事故地点見取図

- ・交差点内の歩道と車道との段差は、0.20mであった。
- ・歩道の植栽は、長さ10.0m、幅1.34m、高さ0.80mであり、他に高木（樹高約9m）が1本あった。

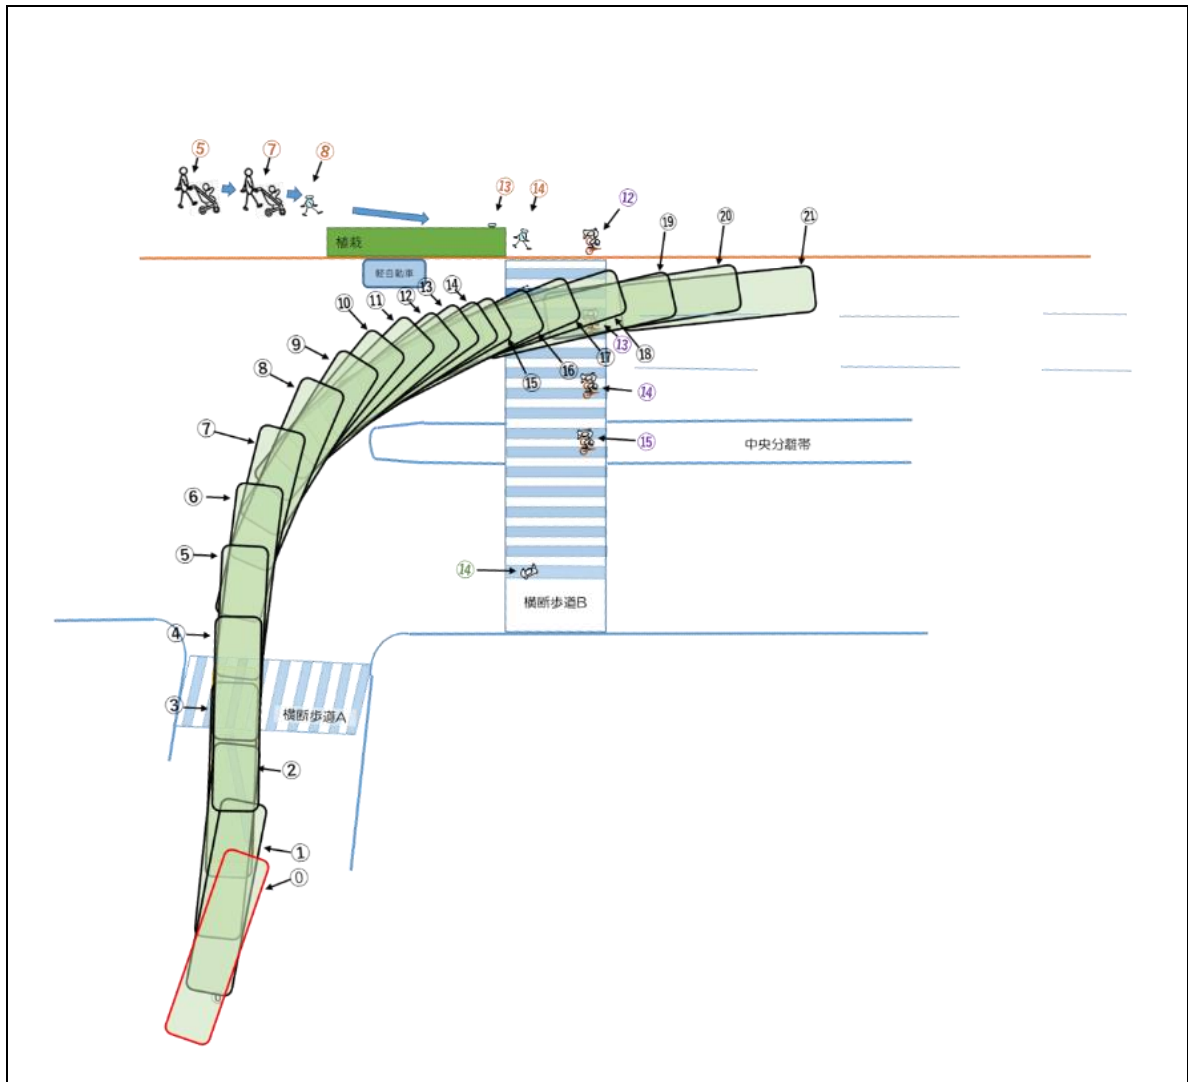
図 I - 7 当該車両の走行軌跡及び歩行者等の位置

- 表 I - 9 のドライブレコーダーの映像の解析結果から事故地点のある交差点のレイアウト上に当該車両の位置及び歩行者等の位置を重ね合わせると次のような走行軌跡になる。

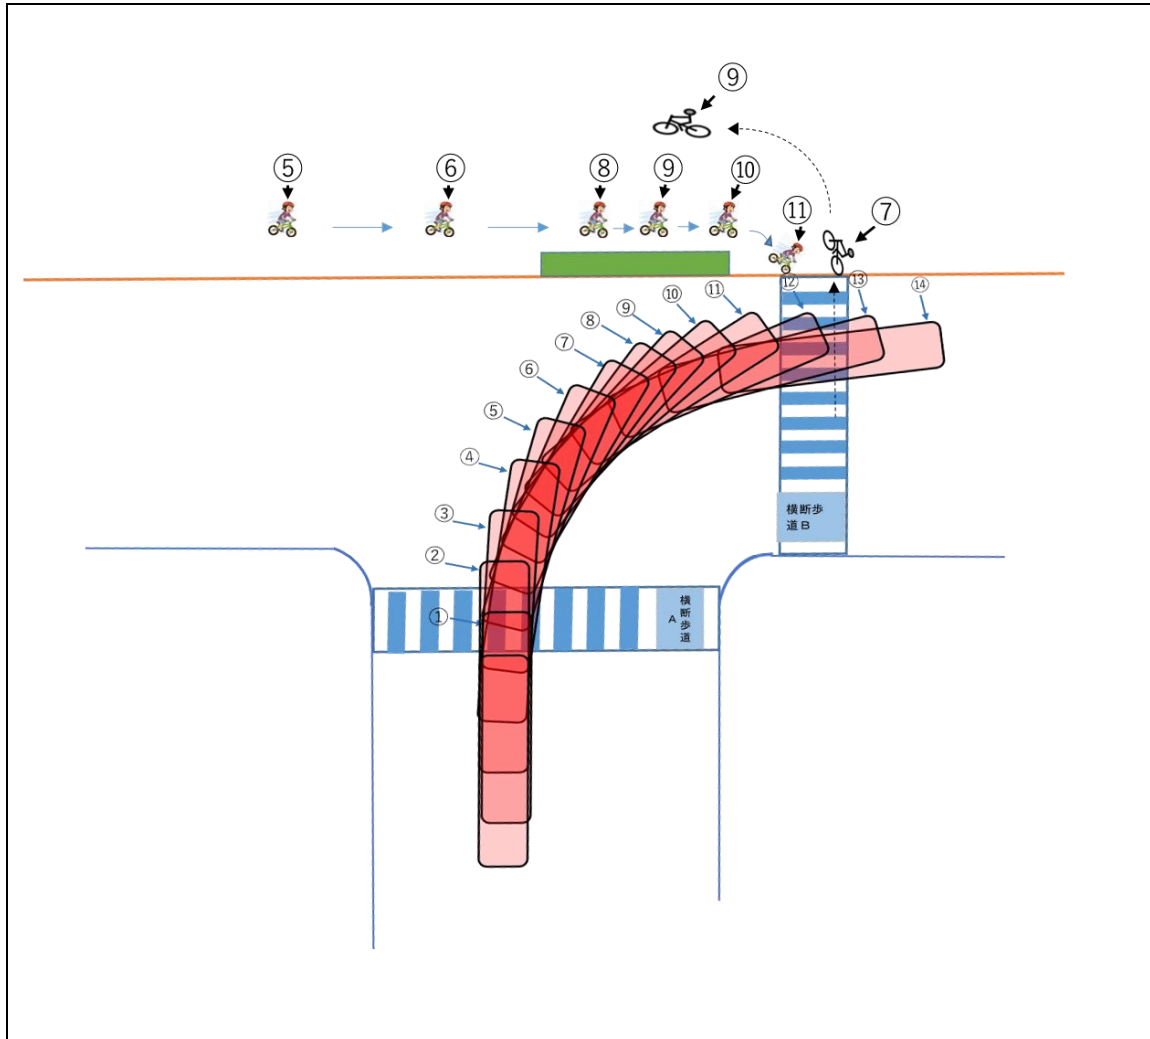
図Ⅱ－7 当該車両の走行軌跡及び自転車の位置

- 表Ⅱ－9のドライブレコーダーの映像の解析結果から事故地点のある交差点のレイアウト上に当該車両の位置及び自転車の位置を重ね合わせると次のような走行軌跡になる。

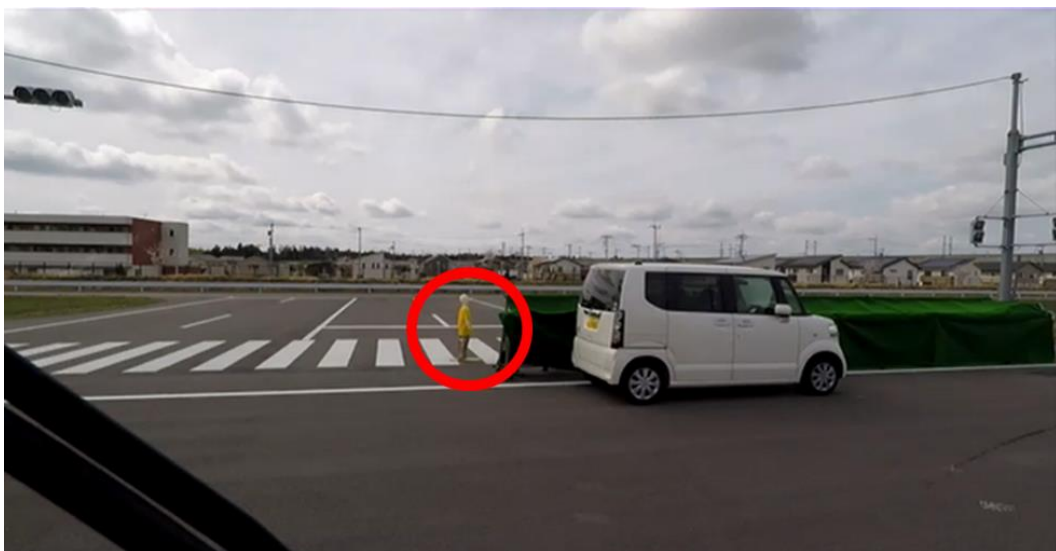
写真Ⅰ－2 事故Ⅰの⑧のポイントでの車内固定カメラの映像記録

また、事故Ⅰにあつては、実験車両が交差点中央付近を通過する際に、正面歩道上を横断歩道に向かって進行しているマネキン（幼児）が確認され（写真Ⅰ－２参照）、その後マネキン（幼児）は植栽で確認しにくくなる（写真Ⅰ－３参照）ものの、実験車両が横断歩道に近づいた辺りではマネキン（幼児）の頭頂部が植栽越しに確認された（写真Ⅰ－４参照）。また、事故Ⅱにあつては、実験車両が交差点中央付近を通過する際に、正面歩道上を横断歩道に向かって進行している自転車に乗ったマネキン（児童）の胸から上が植栽越しに確認された（写真Ⅱ－２、写真Ⅱ－３）。これらのことから、交差点内を通行する際に正面歩道上の歩行者等に注意を向けていたら横断歩道上に進入するおそれを予測できたと考えられる。

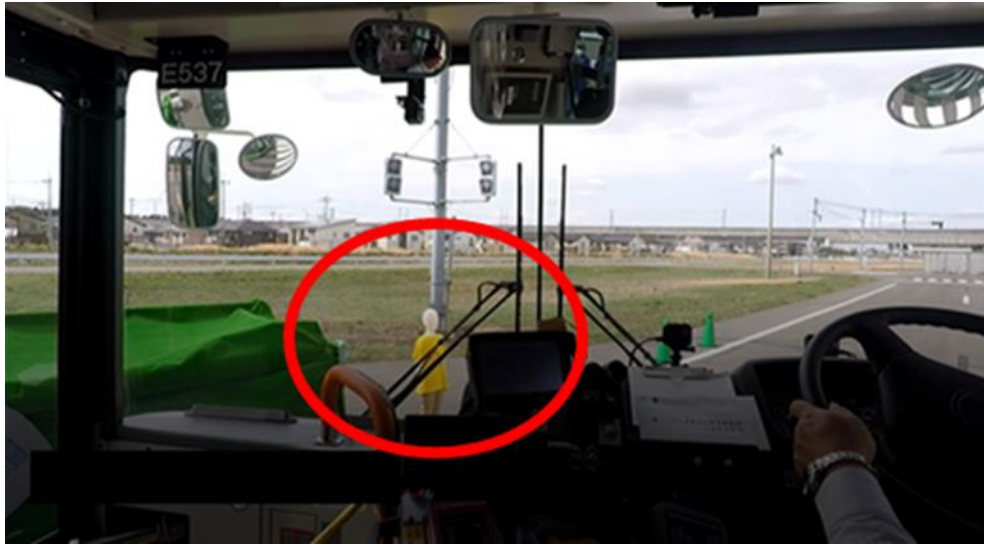
写真 I - 5 事故 I の⑪のポイントでの車内固定カメラの映像記録

実験車両が横断歩道上に進入する直前の位置において、被害者を模したマネキンも横断歩道上に進入する手前の位置にあったことが確認された（写真Ⅰ－５及び写真Ⅱ－４参照）ことから、当該運転者が、遅くともこの位置に到達するまでに車両左側に注意を向けていたら被害者を確認できたと推定される。
