# 事業用自動車事故調査報告書

中型トラックの追突事故（山形県東根市）

令和6年10月25日

調査番号 : 2133202  
車 両 : 中型トラック  
事故の種類 : 追突事故  
発生日時 : 令和3年10月18日 13時01分頃  
発生場所 : 山形県東根市 国道48号

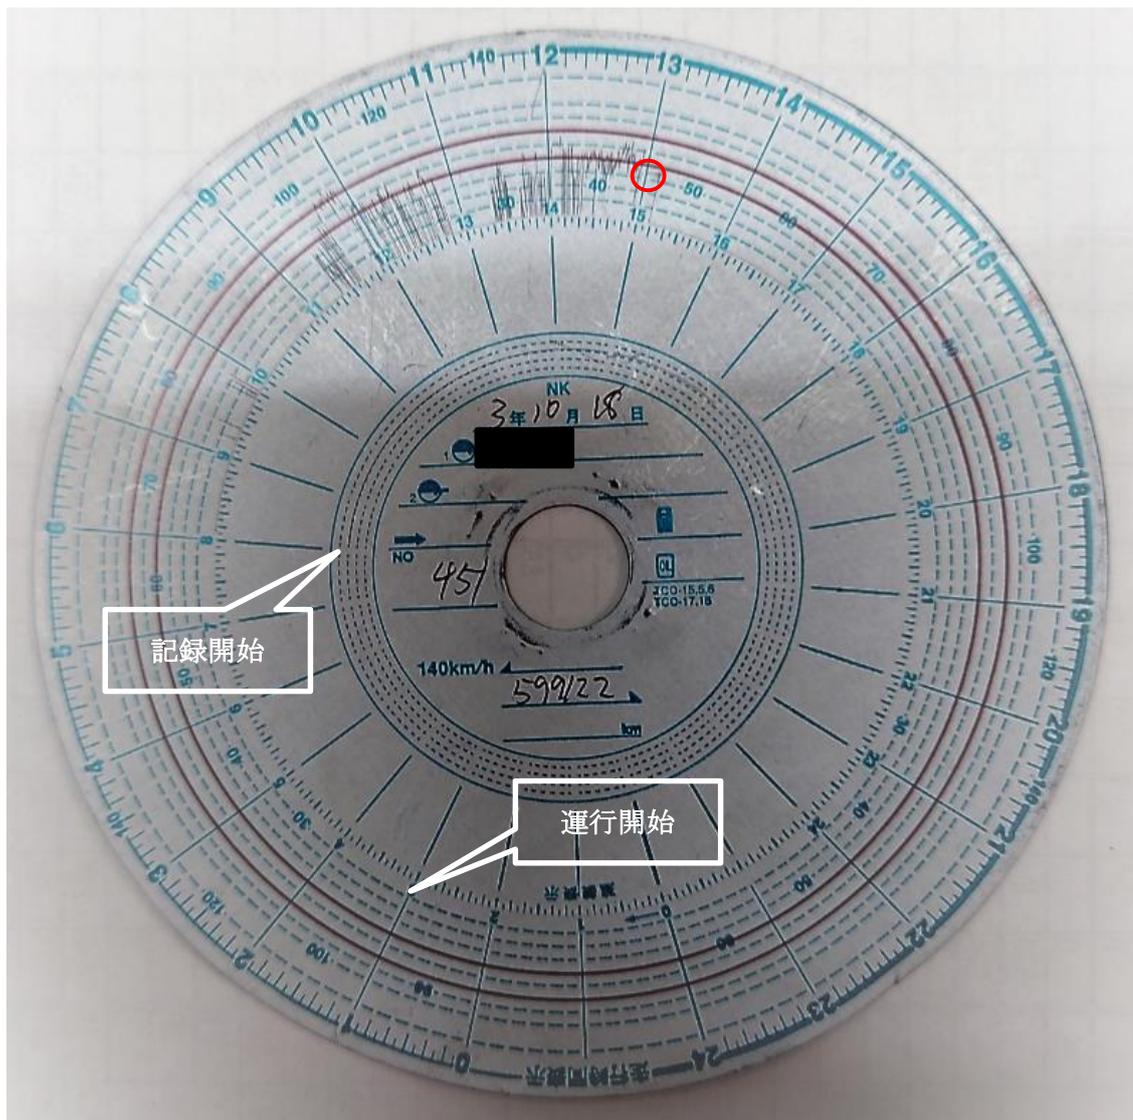
図2 事故当日の当該運行記録計の記録（○部分は事故発生付近）

なお、当該運転者が、事故当日に当該営業所を出庫する際、運行記録計に記録紙の装着を忘れ、それに気づき装着したのが6時00分頃であるため、当該営業所を出庫してから6時00分頃までの間は記録されていない。また、運行記録計による記録が残っている全ての運行において、運行距離は記録されていない。

事故当日の運行記録計による記録については、実際の時刻に対して5～6分の時間遅れが認められるが、本項においては、運行記録計の記録から読み取った時刻をそのまま記載した。

- ・出庫時から6時00分頃までの運行状況は不明である。
- ・その後、9時20分頃まで停車している。
- ・9時20分頃に発車し10時50分頃に停車している。この間、60km/h～70km/hで走行しているが、9時40分頃から9時55分頃の間は車速が上がり、最大で約90km/hとなっている。
- ・10時50分頃から11時20分頃まで停車している。

- 11時20分頃に発車し11時30分頃に停車している。この間、40km/h～50km/hで走行している。
- 11時30分頃から11時40分頃まで停車している。
- 11時40分頃に発車し12時55分頃に事故地点に達している。この間、50km/h～70km/hで走行している。

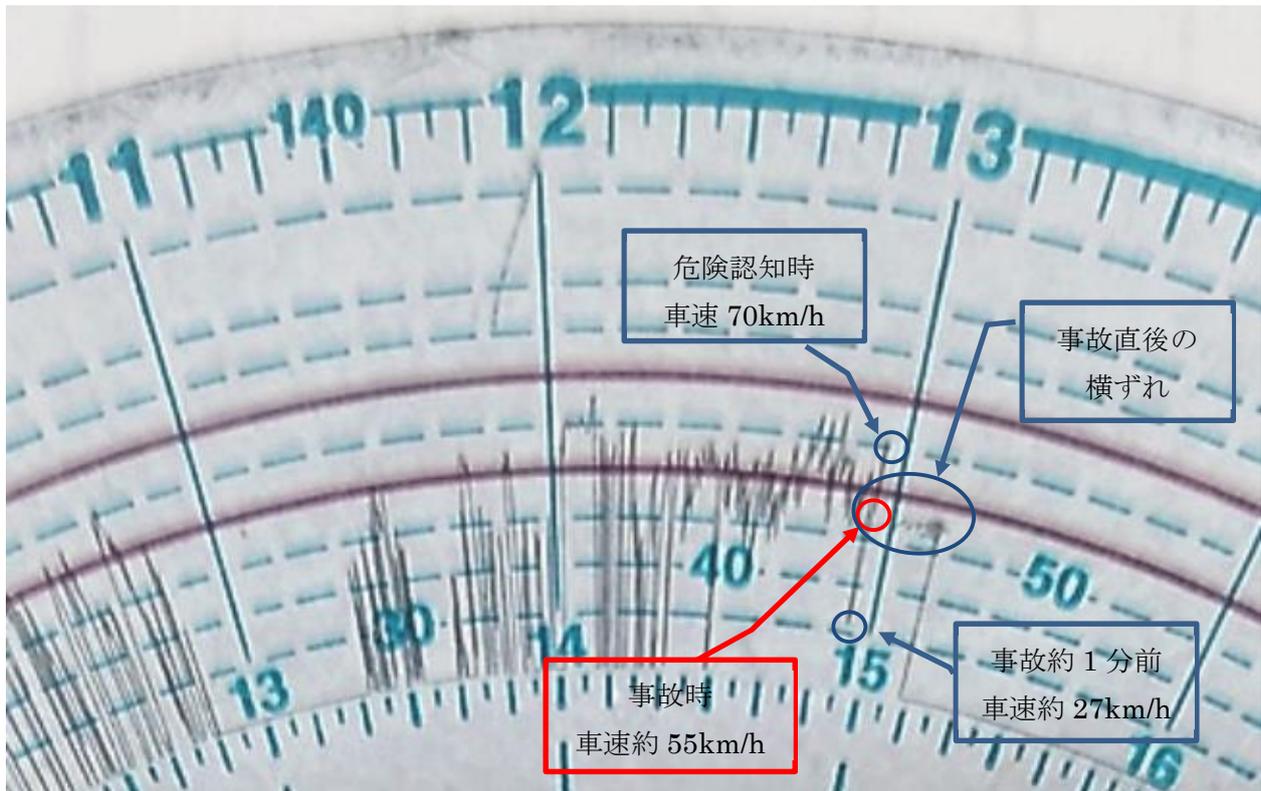
図4 事故当日の運行記録計の拡大図

当該車両に装備されていた運行記録計の事故前の 2 時間部分を拡大したものが図 4 である。

2.1.2.2 に記述したように、当該車両のドラレコによれば、当該車両の車速は事故の約 1 分前には約 27km/h であったが、図 4 のとおり事故直前（この時点を記録したドラレコ映像はない。）には約 70km/h に達している。これは、事故地点の道路が緩やかな下り坂であることを考慮しても、当該運転者が意識的にアクセル操作を行ったことによるものであると考えられる。

なお、図 4 のとおり、当該車両の事故直前の車速は、約 70km/h から急激に減速し約 55km/h となり、横に直線的にずれた後、0 km/h となっている。車速の直線的な横ずれは、事故の影響で記録紙または針が横にずれたことにより発生したものと考えられる。

このことから、事故時の車速は約 55km/h であり、約 70km/h から約 55km/h までの急激な減速はブレーキ操作によるものと推定される。

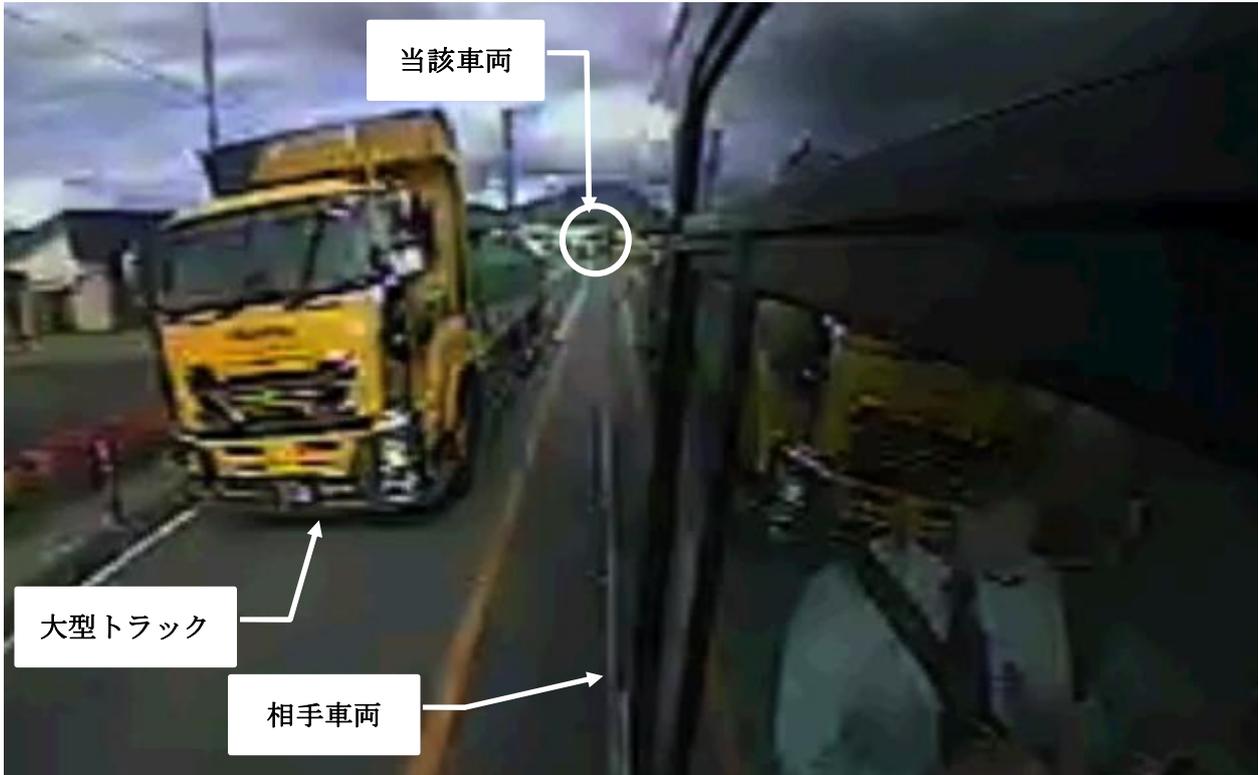
図5 追突の約7秒前の相手車両のドラレコ映像

2.1.2.3 に記述したように、相手車両のドラレコには、当該車両の前を走行していた大型トラックが、事故の約 7 秒前に相手車両を追い越していく映像が記録されている (図5 参照)。

事故地点の手前の道路はほぼ直線となっているので、大型トラックの後方を走行している当該運転者は、進路前方を注視していれば、少なくとも事故の約7秒前には停車している相手車両を認知できたものと推定される。この時の当該車両の速度は、運行記録計の記録(図4参照)によると約70km/hとなっている(図6-1参照)。停車していた相手車両が認知できたと考えられる約7秒前には、計算式3により相手車両から約131mの位置にいたと推定される。

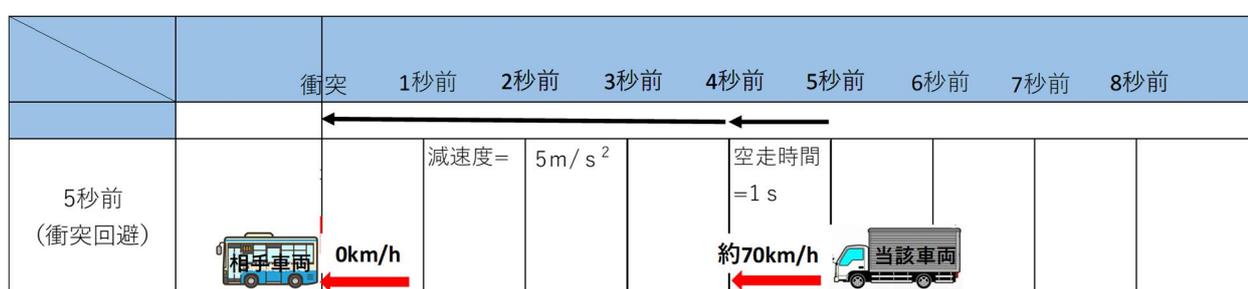
図6-3 衝突回避可能な制動開始時間

衝突回避可能な制動開始時間〈計算式4〉

$$(V_1 - V_3) / 5 + \text{空走時間} = (19.4 - 0) / 5 + 1 = 4.88\text{s} \doteq 5\text{s}$$

強めのブレーキにより衝突を回避できた距離〈計算式5〉

$$\begin{aligned} & \text{約5秒前にブレーキをかけて事故を回避する場合、前計算式2により} \\ & = ((V_1)^2 - (V_3)^2) / (2 \times \alpha) + \text{空走距離により} \\ & = ((19.4)^2 - (0)^2) / (2 \times 5) + 19.4 \times 1 \doteq 57\text{m} \end{aligned}$$

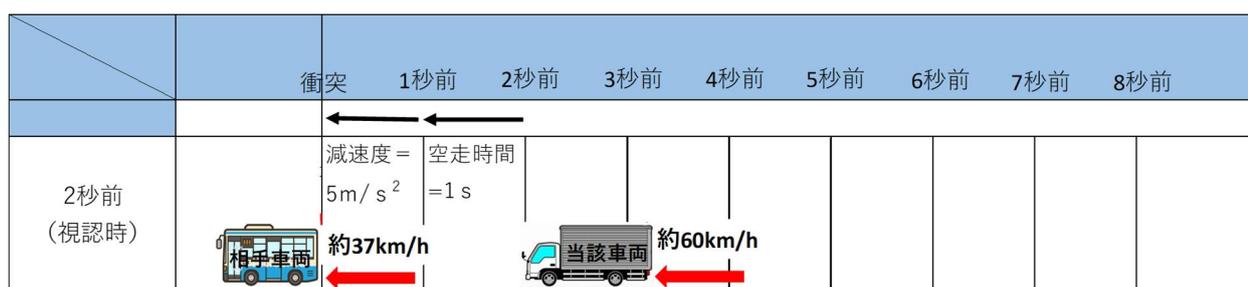
図 6 - 4 制限速度 (60km/h) で走行していた場合の衝突速度

当該車両が事故地点を法定速度の60km/hで走行し、2秒前に相手車両を認知し強めのブレーキをかけた場合、次の計算式により、衝突速度は約37km/hとなり、衝突エネルギー量は速度の二乗に比例するため約5割減少するが、当該事故は被害者2名を路上に転倒させた事故であり、事故被害がどの程度軽減できたかを推定することは困難である(図6-4参照)。

$$(37\text{km/h})^2 / (55\text{km/h})^2 \approx 45\% \text{に軽減} E : \text{衝突エネルギー量}$$

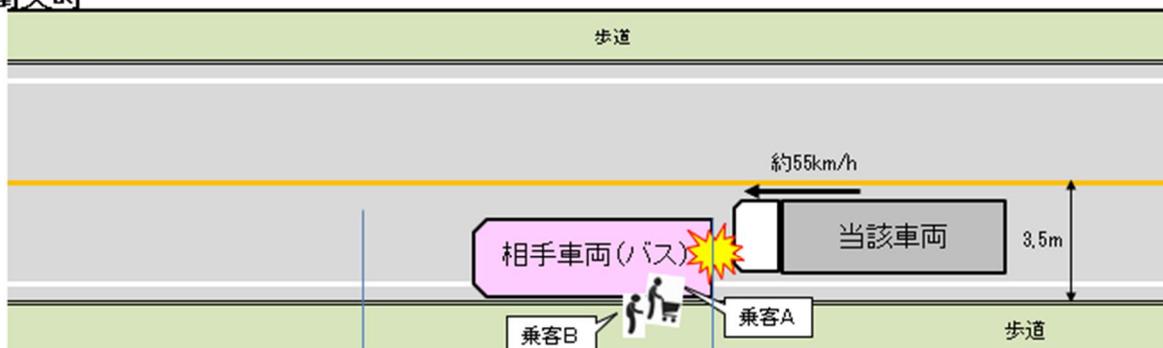
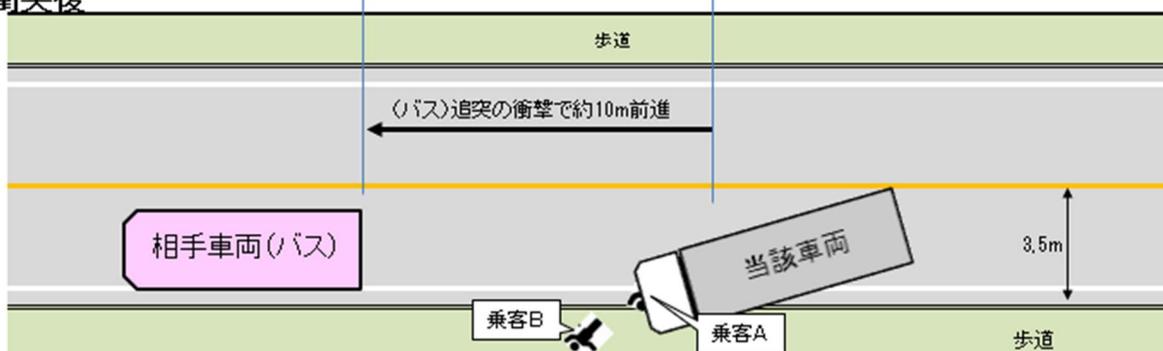
参考図2 事故地点状況図

①衝突時

②衝突後

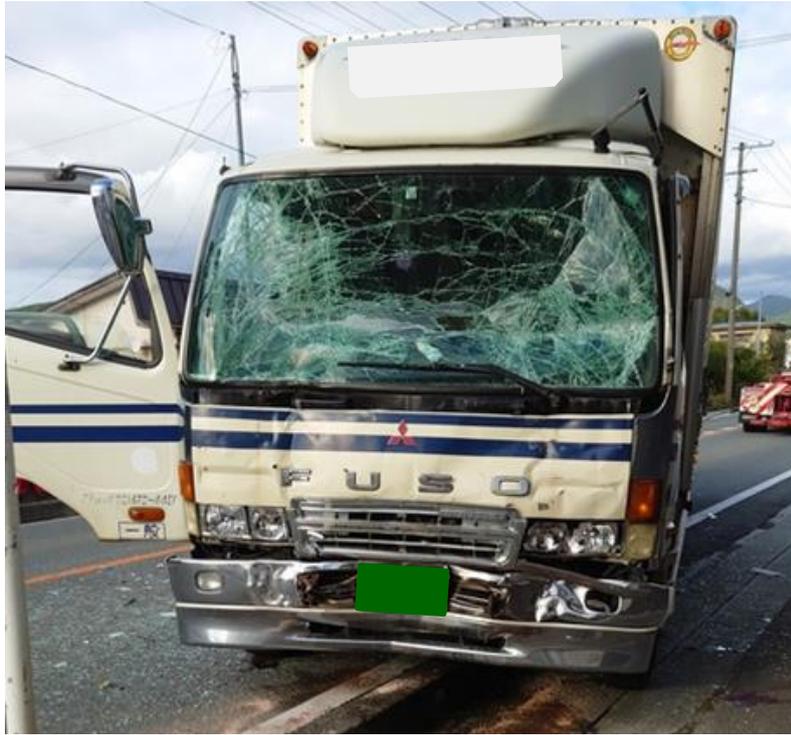
写真1 当該車両

- ・自動車検査証によれば、当該車両の初度登録年は平成 12 年である。
- ・当該車両の総走行距離は、乗務記録及び運行記録計の記録紙への記載によれば、事故日運行前において 599,122km であった。
- ・衝突被害軽減ブレーキ等の安全装置は装備されていない。
- ・当該事故により、当該車両のフロントガラス、フロントパネル、フロントバンパー等が大きく損傷した（写真 1 参照）。

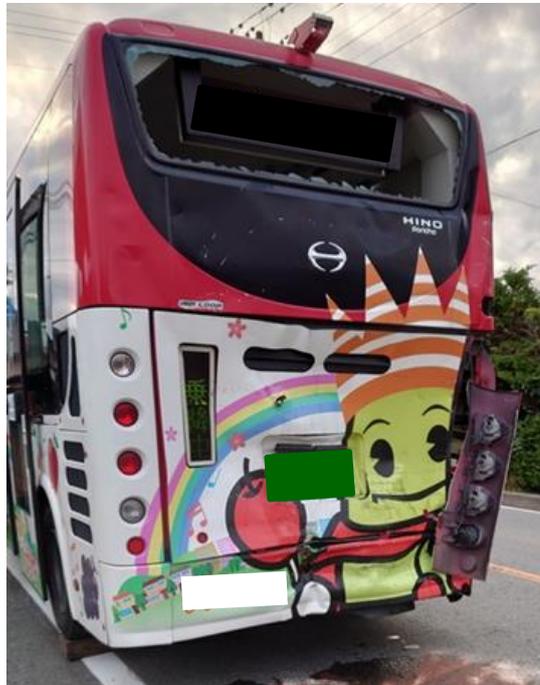
写真2 相手車両

- ・自動車検査証によれば、相手車両の初度登録年は平成29年である。
- ・乗車定員34名（座席定員は13名）の乗合バスで、車体形状はリヤエンジンである。
- ・変速機は5速のM/Tである。
- ・当該事故により、相手車両のテールランプ、リアバンパー等が損傷した（写真2参照）。

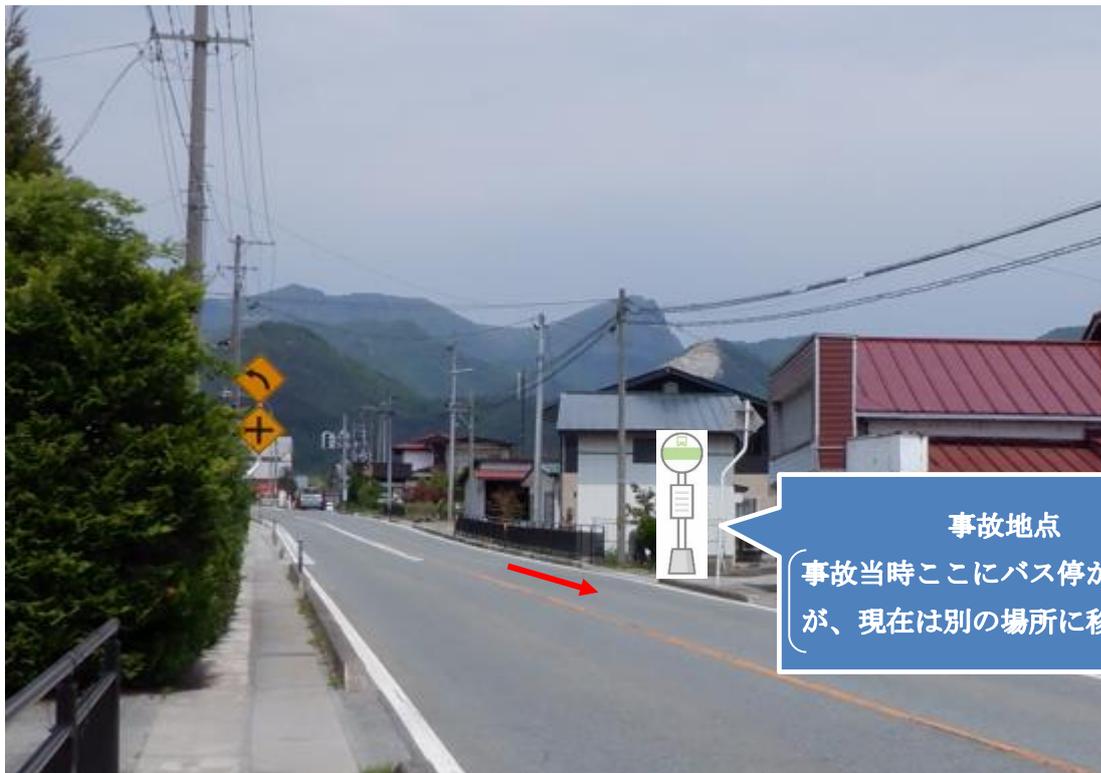
写真3 事故地点付近

事故地点  
事故当時ここにバス停があった  
が、現在は別の場所に移動
