# 事業用自動車事故調査報告書

大型トラックの衝突事故（宮城県栗原市）

令和 7 年 6 月 27 日

事業用自動車事故調査委員会

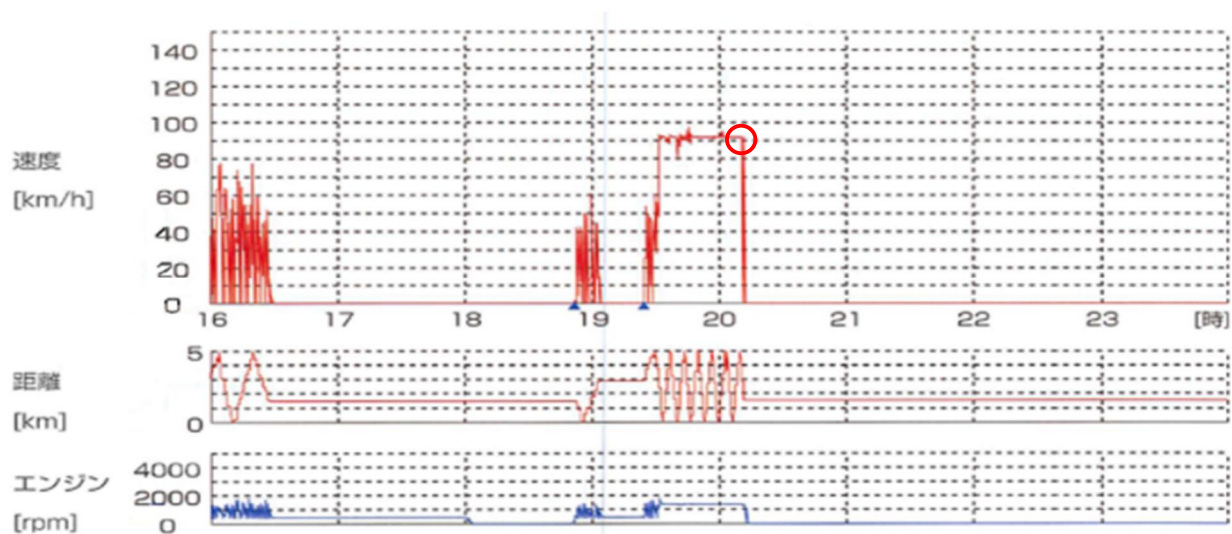
図 2-1 事故当時の運行記録計の記録図（8 時間記録図表）

- ・ 8時間記録図表（図2-1参照）によると、16時00分頃に走行を開始し、約50～70km/hで約15.5km走行し、16時28分頃停車した後、18時52分頃まで連続して停車している。
  - ・ エンジン回転数は、16時28分頃から18時03分頃までの約1時間35分間、約500rpmを示している。
  - ・ 18時52分頃に走行を開始し、約40～50km/hで約4.5km走行し、19時03分頃停車した後、19時25分頃まで停車しており、エンジン回転数は、連続して約500rpmを示している。
  - ・ 19時25分頃に走行を再開し、約50km/h前後で約7分間走行後、19時32分頃に約92km/hまで加速し、同じ速度で約39分間走行し、20時11分頃急激に減速し停車している。
- なお、19時25分頃に走行を再開してから、停車するまでの走行距離は、約65.5kmである。
- ・ 4分間記録図表（図2-2参照）によると、20時10分頃から約92km/hで一定に走行しており、20時11分49秒頃に約92km/hから急激に減速・停車し、エンジンは、回転数1,370rpmから徐々に下降し約1分後に停止している。

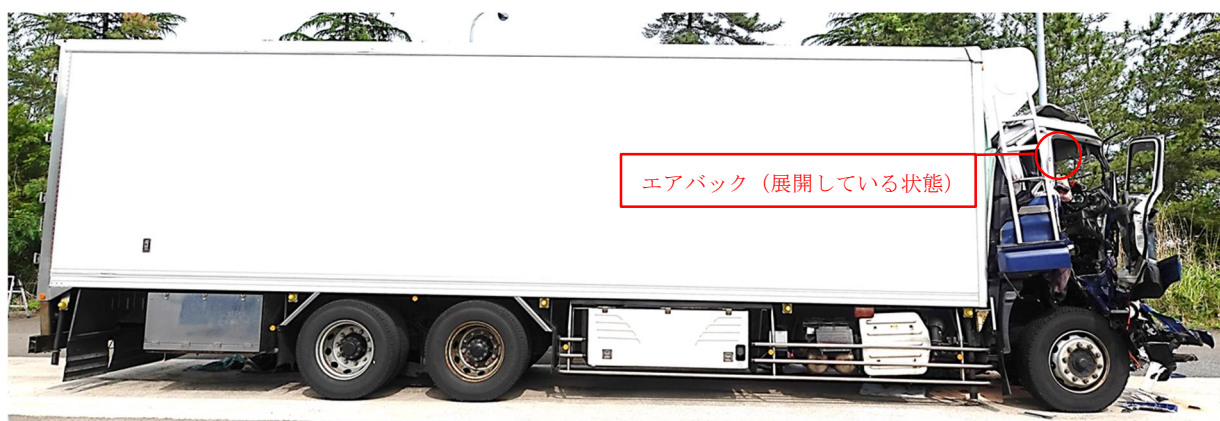
**写真 1 当該車両右側面**

- ・相手車両への衝突により、運転台の全体が後方に押しつぶされ、ハンドルと運転席間のすき間がほとんどないほど車両前面部がつぶれ、エアバックが展開している（写真 1 参照）。
- ・衝突の衝撃により、車体前面が全体的に損壊しており、前面、運転席両側面及び運転席左側面下部の安全窓のガラスが脱落している。また、右ドア及び右 A ピラーの変形に比べ左ドア及び左 A ピラーの変形が大きく、車両前面の変形も右側に比べ左側が大きく変形している（写真 2 及び 3 参照）。
- ・衝突の衝撃により、動力伝達装置の一部（トランスミッション等）が脱落している（写真 4 参照）。

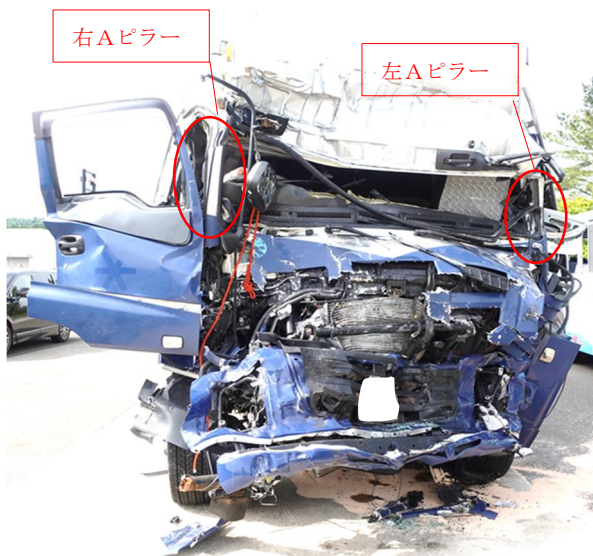
写真2 当該車両前面

2.3.1.2 及び 2.5.3.2 に記述したように、当該車両の前部の損傷は、右 A ピラーに比べて左 A ピラーのほうが大きく、相手車両の後部の損傷は、左端後面に比べて右端後面のほうが大きいため、僅かに右側へオフセットした状態で衝突している（写真 2、写真 3 及び写真 11 参照）。以上のことから、当該車両は第 1 車両通行帯の路肩寄りに停車していた相手車両に、同じく第 1 車両通行帯の中央を走行し、衝突回避のためのハンドル操作をすることなく衝突した可能性が考えられる。

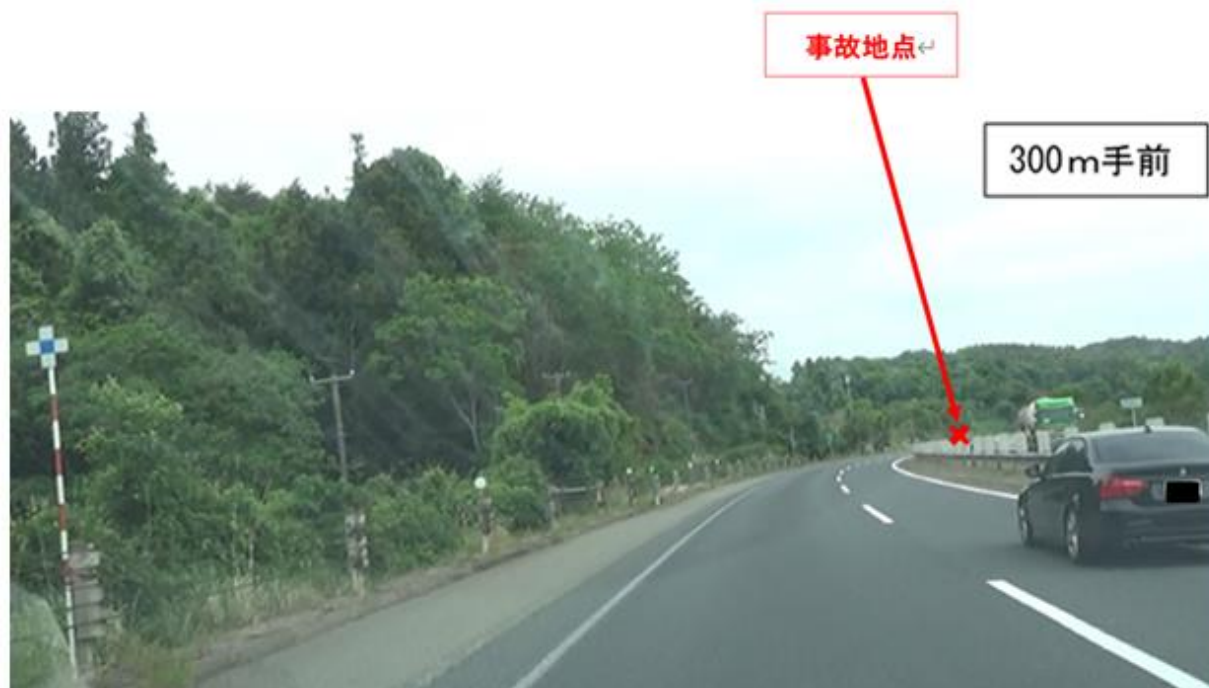
写真5 事故地点前約 300m地点からの見通し状況

- ・事故地点前約 300m（写真5）地点から事故地点をみると、道路形状は緩やかな右カーブとなっており、中央分離帯のガードレールが視界を遮っている。
- ・事故地点前約 200m（写真6）地点から事故地点をみると、緩い右カーブで視界を遮るものはない。
- ・事故地点前約 100m（写真7）地点から事故地点をみると、ほぼ直線道路で視界を遮るものはない。

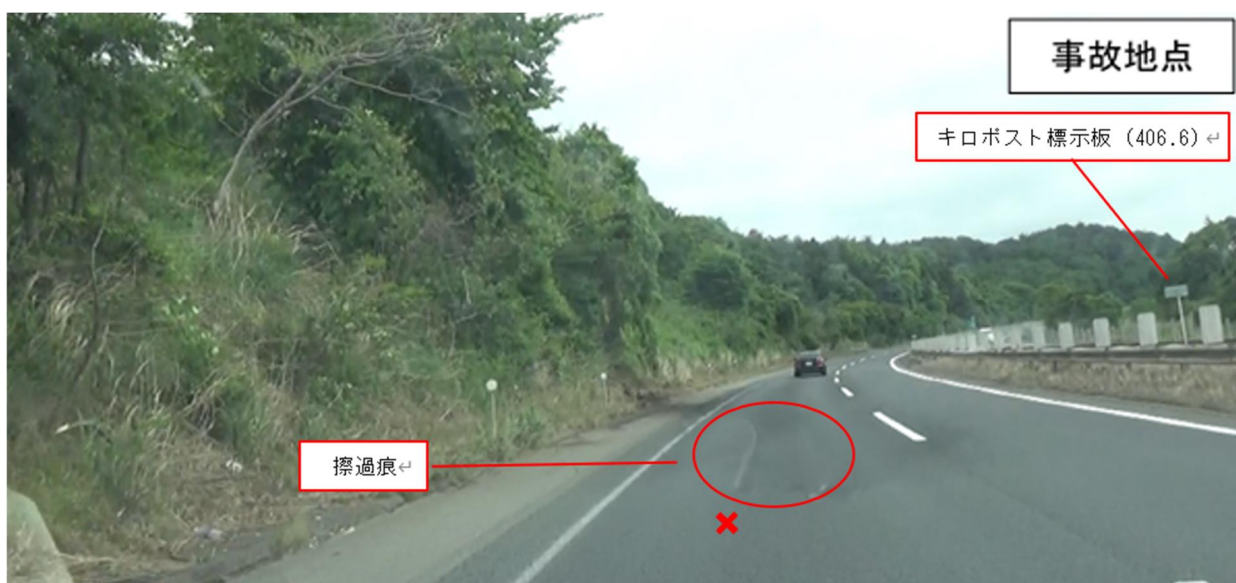
写真8 事故地点（道路上に擦過痕あり）

相手車両の前面ガラス左側上部が蜘蛛の巣状にひび割れ（写真 9）、車体前面の乗降口ステップ下部の一部が破損（写真 10）している原因については、事故地点付近の路肩法面の一部が荒れている（写真 8）ことから、当該車両にオフセット衝突されたことにより左斜め前方に押し出され、その衝撃で路肩左の法面に車体左端前部が乗り上げて地面に接触し、前面ガラス左側上部が草木に接触した際に生じたものと考えられる。なお、法面と路肩の間にガードレール等は設置されていない。

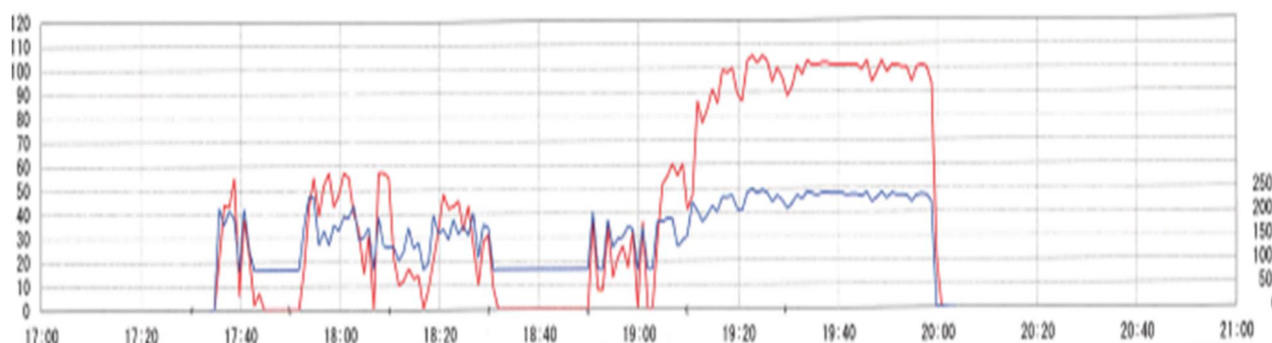
図4 相手車両の運行記録計の記録

- ・約18分間停車した後、18時50分頃に発進し、12分ほど約30km/hの速度で走行して、19時02分頃に1分間停車した後、再び発進し、約60km/hに加速したのち、さらに約100km/hまで加速している。その後、40分ほどは、約92km/hから102km/hで走行しているが、19時58分頃に急激に減速し、20時03分頃に0km/hを示している。エンジン回転数は、約2,370rpmから急激に下降し20時02分に0rpmを示している。
- ・エンジン回転数が約2,000rpmから約600rpmに下降する線と、速度が約100km/hから約20km/hに減速する線の一部が同期したあとさらに下降し、エンジンが停止した約1分後に、停車している。

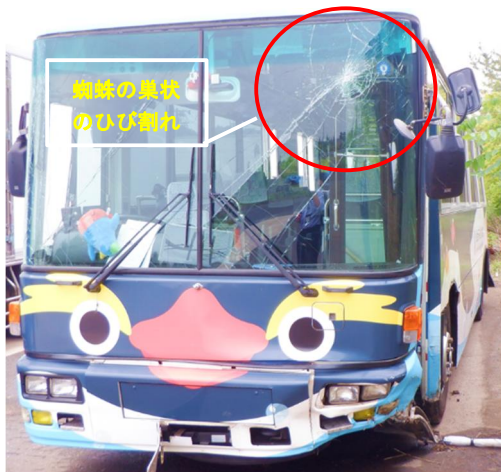
写真 9 相手車両前面

- ・前面ガラス左上部が蜘蛛の巣状にひび割れ（写真9参照）、車体前方左下部は大きく変形し、左ステップが一部脱落している（写真10参照）。
- ・車両後部は、若干右にオフセットはしているものの、当該車両の衝突により、エンドクロスは大きく変形している（写真11参照）。
- ・エンジンは前方向に押し込まれ、メインプーリーは破損、オイルパン側のパイプと、ホース類は破損若しくはちぎれ、ラジエータ部は当該車両のエンジン部がめり込み著しく変形している（写真12参照）。
- ・トランスミッションは、衝突によりエンジンと共に車両前方に押し込まれマウントが破損し脱落している（写真13参照）。
- ・エンジン上部に湿りが残り汚れている（写真14参照）。

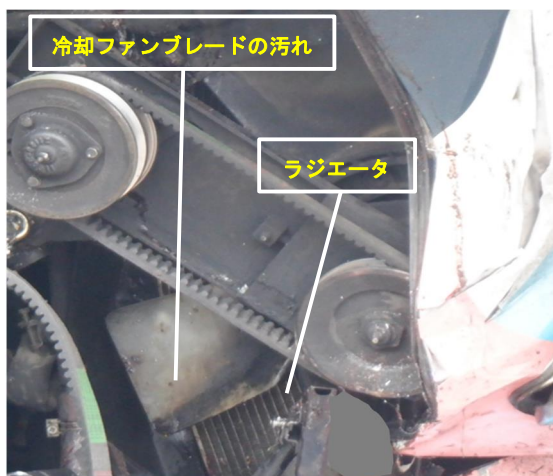
写真 15 ラジエータと冷却ファン

- ・冷却ファンがラジエータ本体にめり込んでいるが水漏れの痕はなかった（写真 15 参照）。
- ・走行距離計の表示値は、365,072km であった（写真 16 参照）。
