# 事業用自動車事故調査報告書

大型乗合バスの追突事故（三重県三重郡菰野町）

令和 8 年 3 月 19 日

事業用自動車事故調査委員会

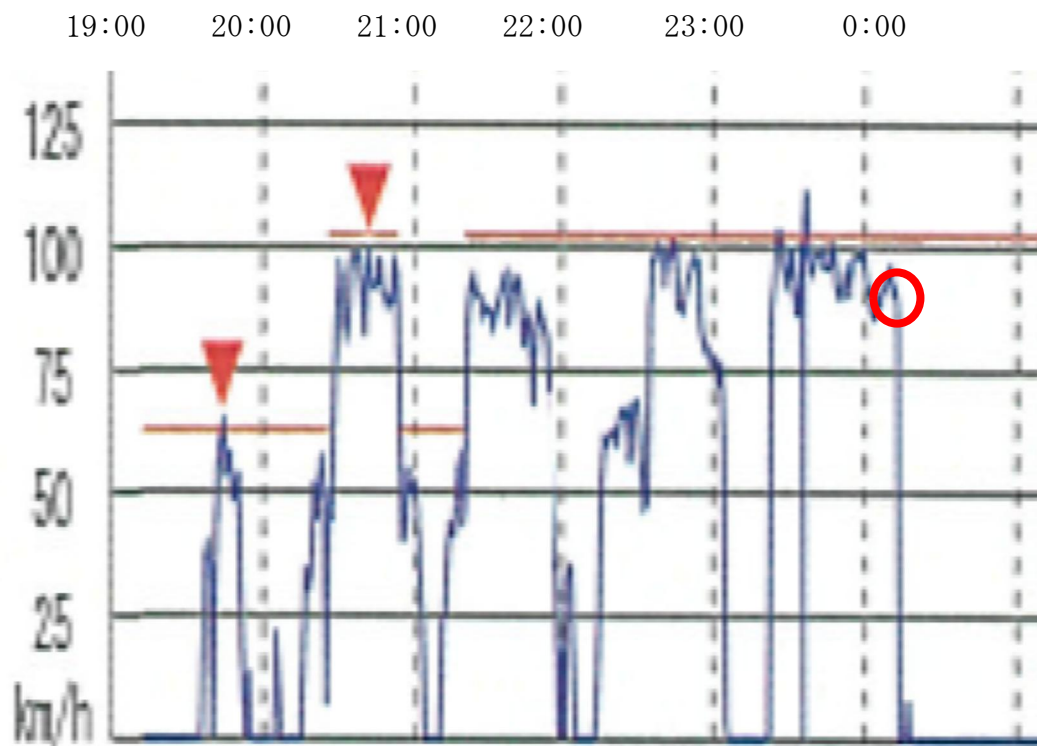
図 3 事故に至る時間経過（拡大図）

- ・運行記録計の記録図表によると、23 時 22 分頃に大津 S A を出発、速度約 90km/h 前後の加速と減速を繰り返しながら走行している。00 時 12 分頃、約 90km/h から速度が低下し、0 km/h となっている。その約 4 分後に速度が一瞬約 5 km/h に上がり、再び 0 km/h に低下している（図 3 参照）。
- ・運行記録計の 6 分記録については、入手出来ていない。

※赤丸は事故時点付近を示す。

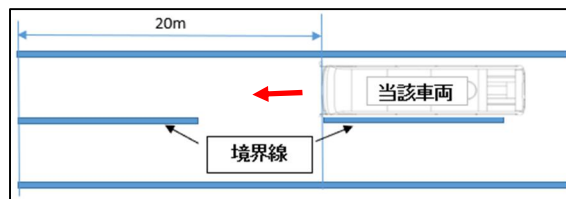
図9 境界線の設置状況

これによれば、当該車両は事故の直前の1分間に境界線を75本通過している。境界線は20mおきに設置されているので、衝突直前の1分間の平均車速は90km/hとなる（図9参照）。

$$75 \text{ 本} \times 20 \text{ m} \div 60 \text{ 秒} \times 3.6 = 90 \text{ km/h}$$

2.1.2 に記述したとおり、当該車両の衝突時の速度は、約80km/hであるが、これは、衝突前に衝突被害軽減制動制御装置の警告音が鳴っていることから、衝突被害軽減ブレーキによる自動ブレーキが追突の直前に作動し、約90km/hで走行していた当該車両が約80km/hまで減速したものと考えられる。

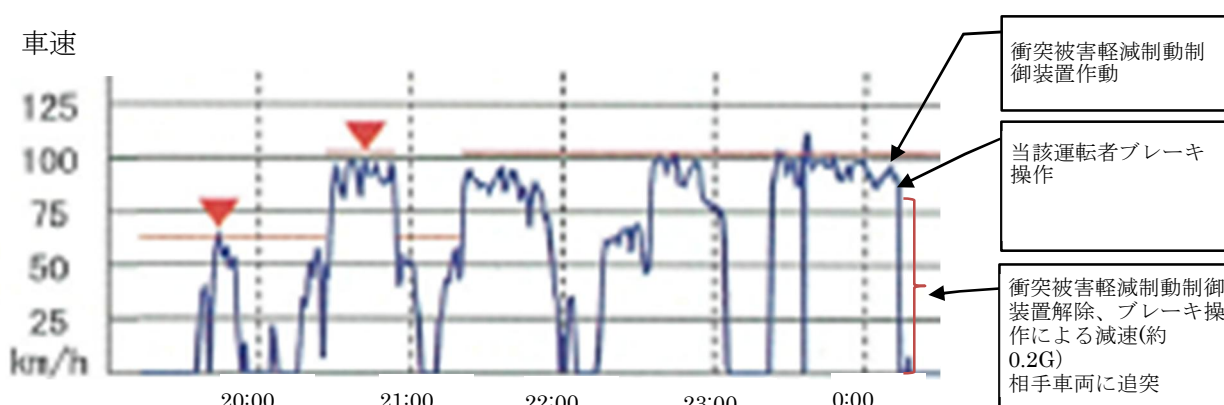
図 10 当該車両の車速の軌跡

当該車両の車速と相手車両の車速の差は、少なくとも 30km/h あったものと考えられる。
