事業用自動車事故調査報告書

〔重要調査対象事故〕

タクシーの衝突事故（東京都渋谷区）

調査番号 : 2041203
車 両 : タクシー
事故の種類 : 衝突事故
発生日時 : 令和3年1月4日 19時01分頃
発生場所 : 東京都渋谷区 国道20号

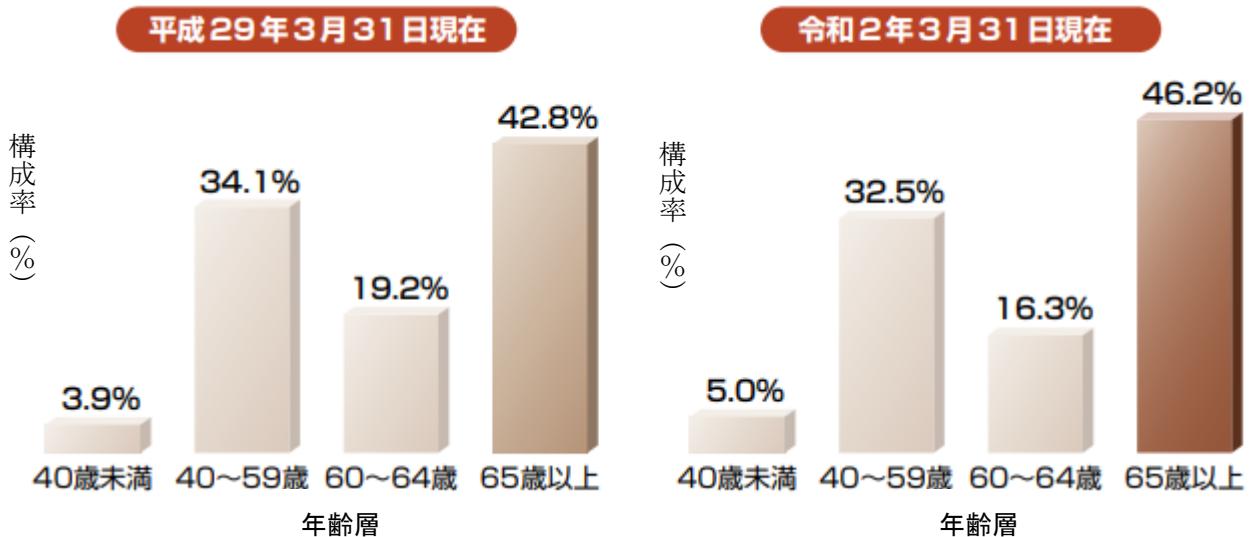
図6 ハイヤー・タクシー運転者の年齢層別構成率⁸

一方、全ハイヤー・タクシー運転者中、65歳以上の運転者の割合は、（一社）全国ハイヤー・タクシー連合会がまとめた調査（令和2年3月末現在）によれば、46.2%となっている⁵（図6参照）。

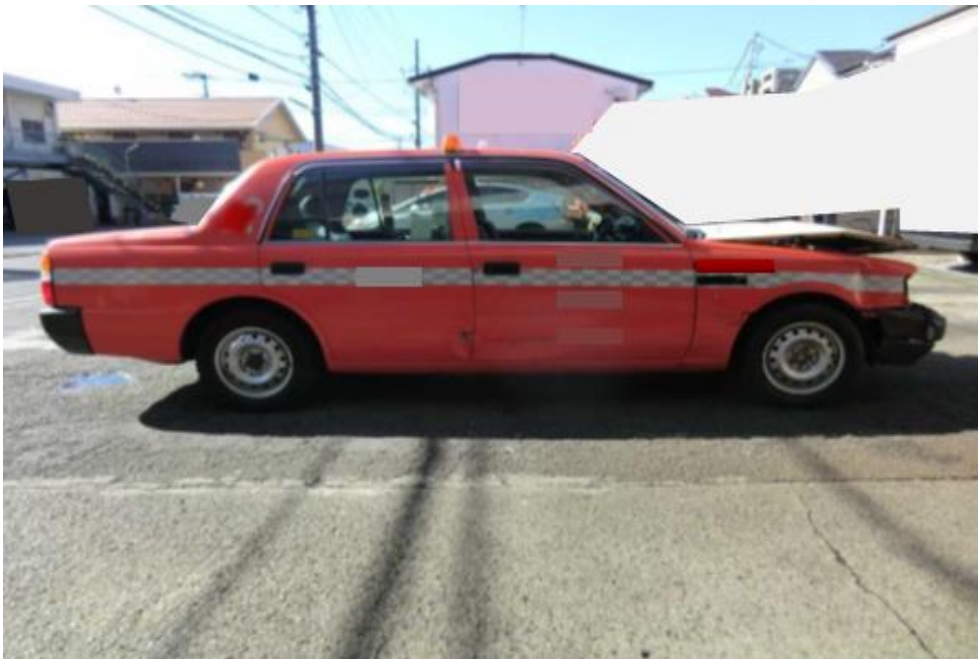
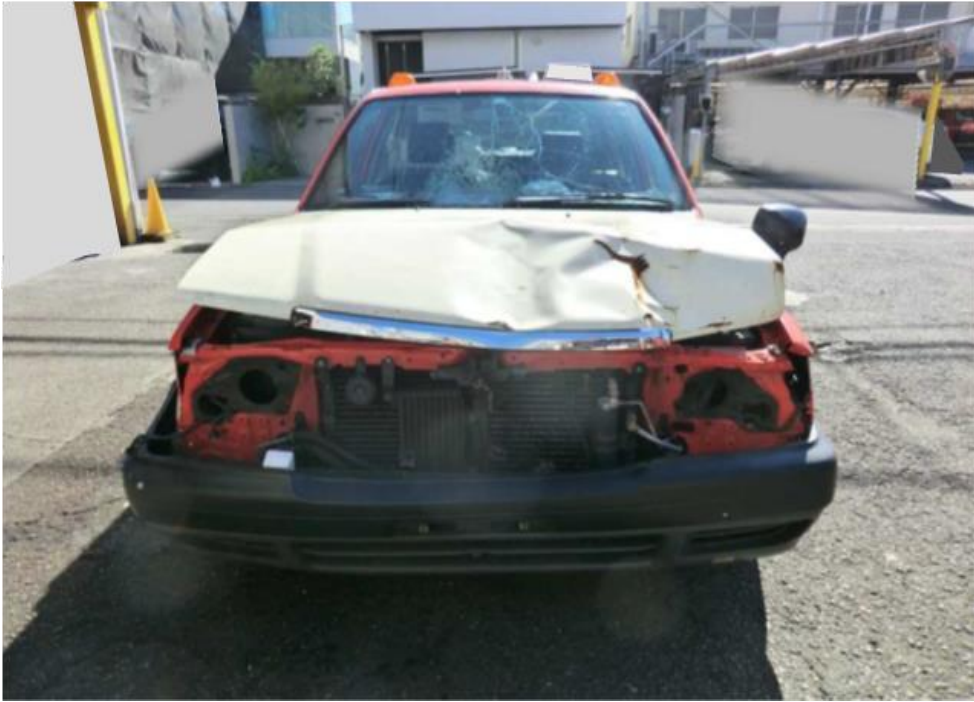
- ・当該車両が赤信号を無視して交差点に進入し、青信号で横断中の歩行者6名をはねた。
- ・当該車両は、歩行者をはねた後も前進し、中央分離帯に衝突している。さらに、当該車両は前進した後、ようやく停止している。
- ・事故原因は、当該運転者が内因性のくも膜下出血により意識が朦朧となり、赤信号で停止できなかったこと。
- ・道路にブレーキ痕はなかった。
- ・事故時の天候は晴れており、路面は乾燥していた。
- ・被害者は、全て横断中の歩行者。
- ・当該運転者は、本事故の後も意識が回復することなく死亡したため、事故原因、危険認知速度、危険認知距離等についての本人の供述が得られていない。
- ・当該車両の損傷は、右前輪の破損、フロントバンパー、ボンネットの凹損等である。

- ・初度登録年は、自動車検査証によると平成28年である。
- ・事故当日出庫時の総走行距離は、始業・終業報告書によると230,517kmである。
- ・衝突被害軽減ブレーキ、車線逸脱警報装置等の運転支援システムは装備されていない。
- ・12ヵ月及び3ヵ月の定期点検整備は、自社整備工場で行っており、直近の定期点検は、令和2年10月に実施した3ヵ月点検である。
- ・本事故により、当該車両の前面ガラス、フロントバンパー及びボンネットが破損した。また、中央分離帯との衝突により、当該車両の右前部側面及び右前輪が破損した。
