# 事業用自動車事故調査報告書

〔重要調査対象事故〕

大型乗合バスの追突事故（浜松市浜北区）

事業用自動車事故調査委員会

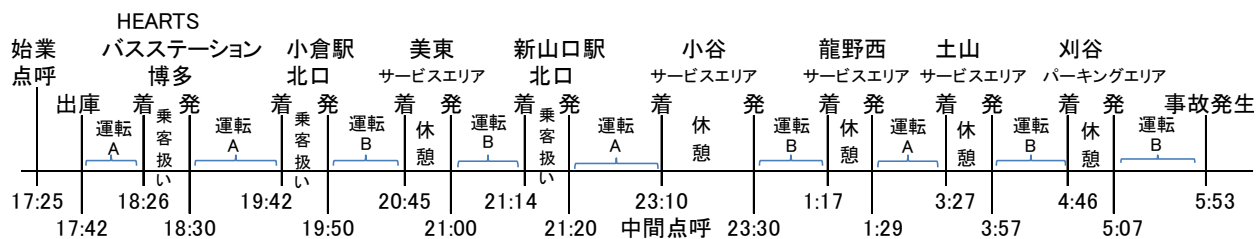
図1 事故に至る時間経過

※運転Aは本運行の交替運転者の運転区間を示し、運転Bは当該運転者の運転区間を示す。

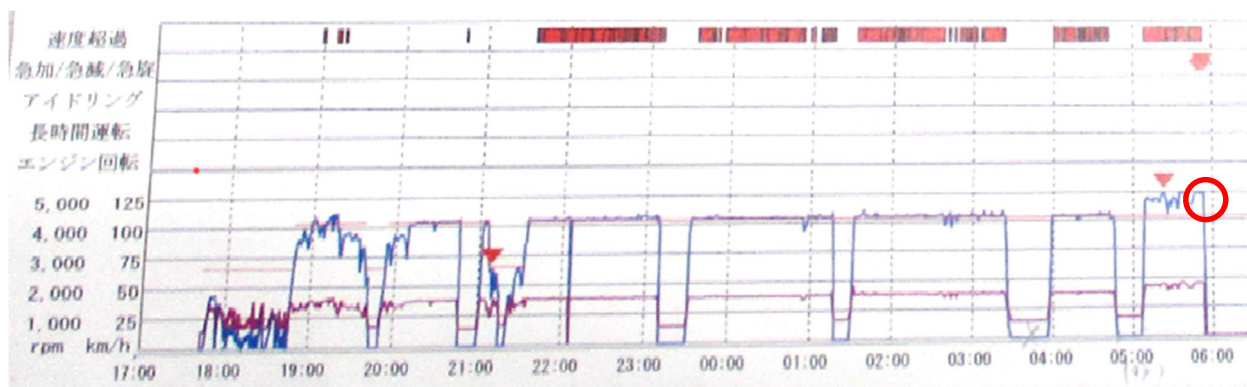
図3 事故当日の運行記録計の記録（○部分は事故発生付近）

- ・事故当日の24時間記録図表（図3参照）によると、当該車両は、17時40分頃走行を開始し、18時50分頃までは、30～45km/hでの走行と停止を繰り返している。
- ・18時50分頃から車速が上がり、80～105km/hで走行後19時40分頃車速がゼロとなっている。
- ・19時50分頃車速が徐々に上がり、約105km/hで20時45分頃まで走行し、再び車速がゼロとなっている。
- ・21時頃再び約105km/hに車速が上がり、徐々に低下し、21時15分頃車速がゼロとなり、約5分後徐々に車速が上がり約105km/hに達している。
- ・その後、車速ゼロと約105km/hの走行を4回繰り返し、4時45分頃車速がゼロとなった後、5時5分頃から車速が120～124km/hに上がり、5時50分頃減速し車速がゼロとなっている。

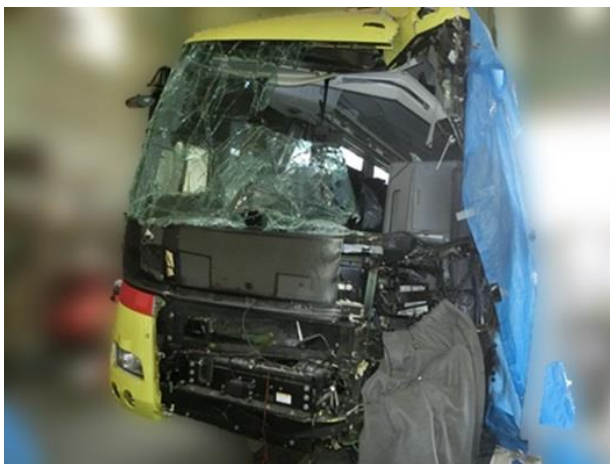
写真 1－1 当該車両左前部

- ・自動車検査証によれば初度登録年は平成 30 年であり、事故時の総走行距離は 552,250 kmであった。
- ・衝突被害軽減ブレーキ<sup>2</sup>、車線逸脱警報装置<sup>2</sup>及びアダプティブ・クルーズ・コントロール<sup>3</sup>の運転支援装置が装備されているが、事故時の作動の状況については不明である。
- ・事故により車両前部左側から車両幅の約 1／5 部分を大きく損傷している（写真 1 参照）。

2.3.1.1に記述したように、当該車両には衝突被害軽減ブレーキ及び車線逸脱警報装置の運転支援装置が装備されていたが、その作動状況は不明である。衝突被害軽減ブレーキについては、当該車両の前部左側の車両幅の約1/5部分を損傷していることから、

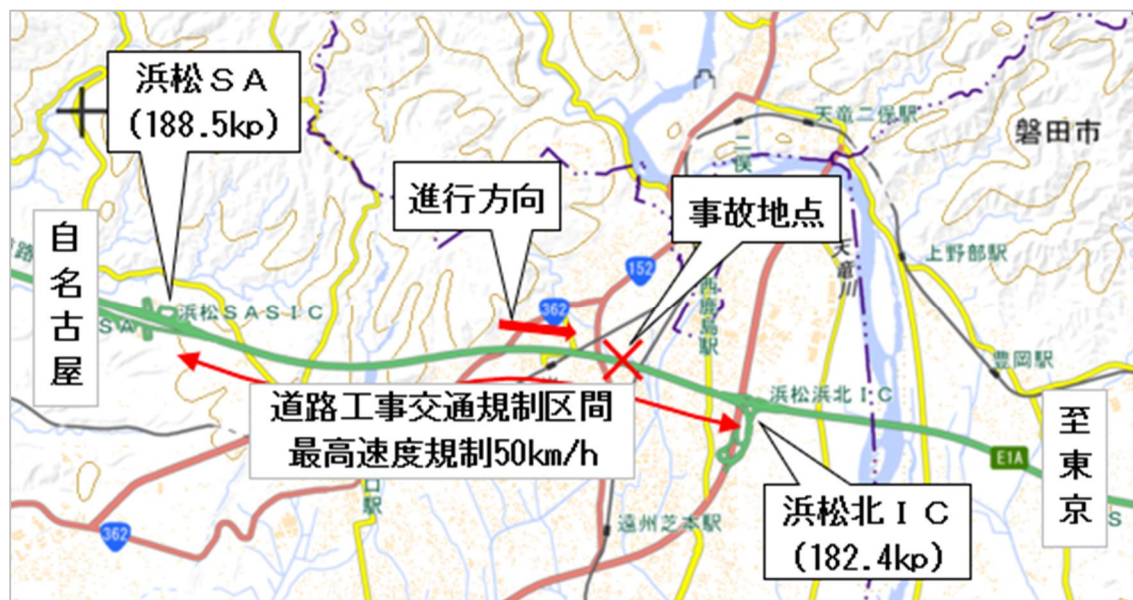
図4 事故地点と道路工事交通規制区間

- ・事故地点は、新東名高速道路上り線で、曲率半径 4,000mの緩い右カーブ、道路勾配は平坦、路面状態は乾燥であった。
- ・事故地点道路は3車線あり、幅員は上下線合わせて 36.5mである。
- ・事故当日は、道路工事のため 187.0kp（浜松SA先）から 182.2kp（浜松北IC手前）の間の約 4.8 kmで3車線の内、第1車両通行帯が車線規制されていた。
- ・静岡県警察の高速道路交通警察隊や当社パトロールカーから、横風が走行に影響があるとの情報があった際には「横風注意」の注意・警告を行うが、事故当日は横風に対する情報はなく注意・警告を行っていない。

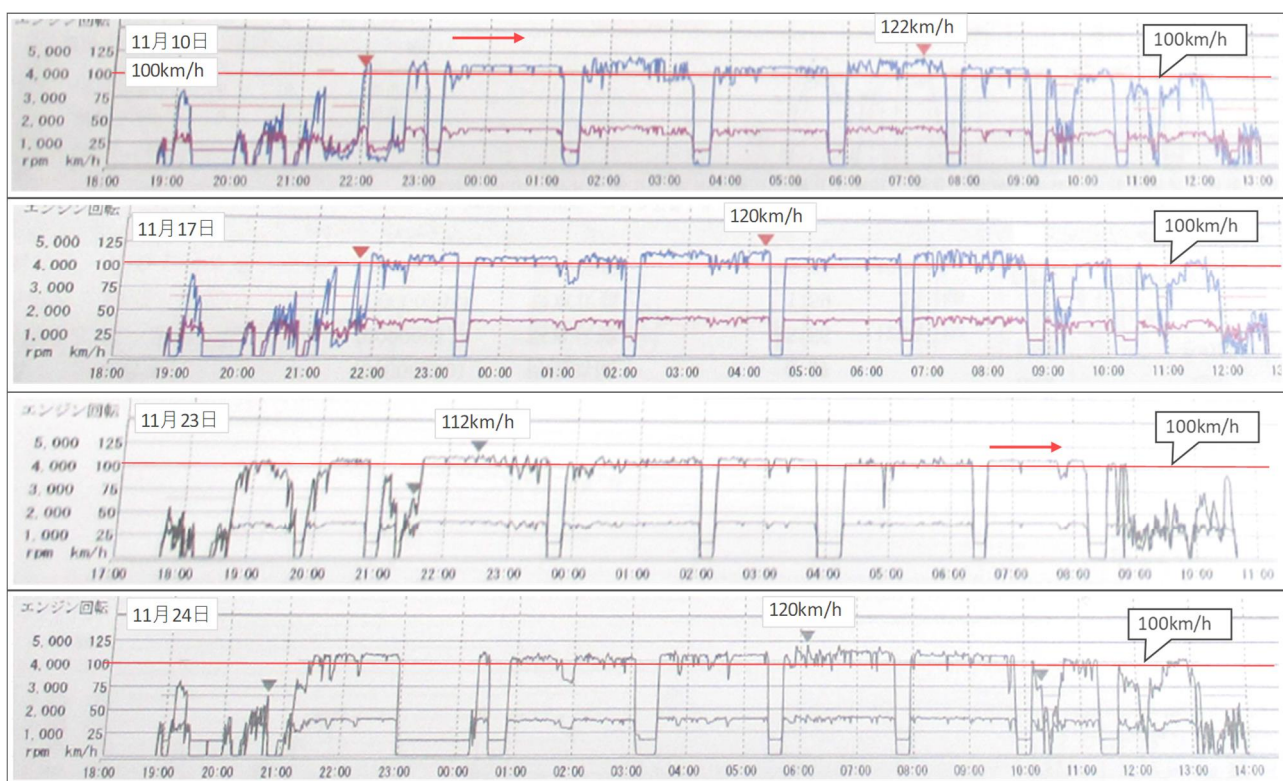
図7 到着遅れが予想された4運行における運行記録計の記録

- ・当該運転者の事故日前1ヵ月（4週）間の運行における延着及び早着状況を表9に示す。
- ・事故日前1ヵ月（4週）間の運転日報の「事故、著しい運行の遅延その他異常」欄に、到着遅れが予想された4運行で道路状況が記載されており、その運行の運行記録計の記録では、いずれも最高速度規制である100km/hを超える速度で走行している（図7参照）。

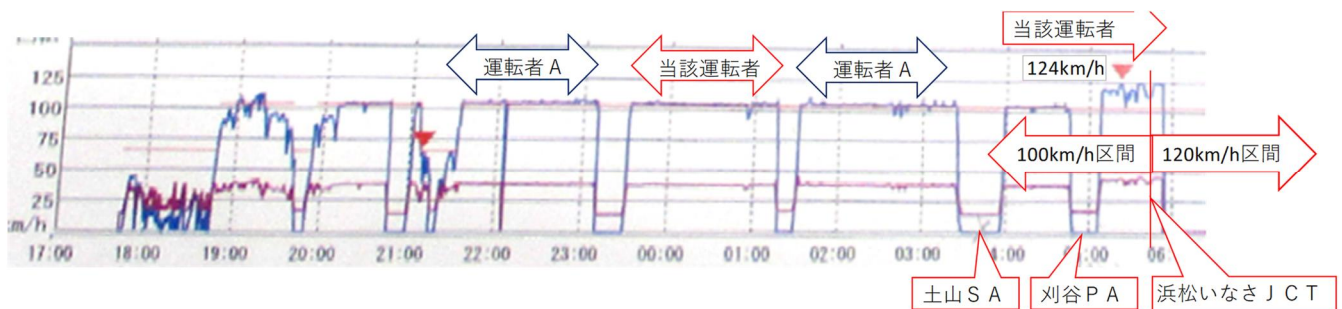
図 8 事故当日の運行記録計の記録状況

適切なハンドル操作ができずに車両通行帯をそれ事故に至った原因については、前方に対する集中力が低下したことによるものと推定され、体調不良と速度超過が影響した可能性が考えられるが、2.1.2.2 に記述したように当該車両にはドライブレコーダーが装着されていたものの本事故の衝撃により記録媒体が破損しており、事故時の状況の確認ができないこと及び運転者の口述が得られないことから、直接原因の特定はできない。

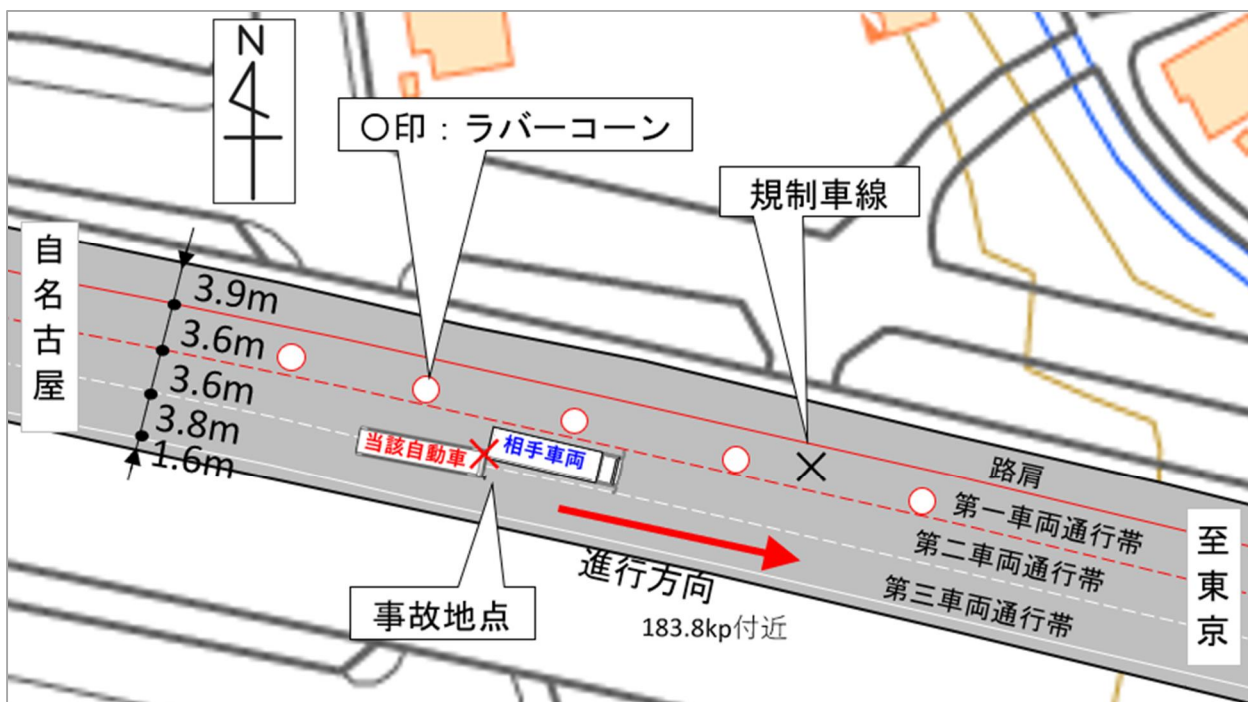
参考図 1 事故地点道路図

※この図は、国土地理院の地理院地図（電子国土 web）を使用し、事故地点の道路及び概略の車両の位置を追記した図であり正確な縮尺、位置関係にはなっていない。
