【別紙】 中型乗合バスの衝突事故(東京都世田谷区)

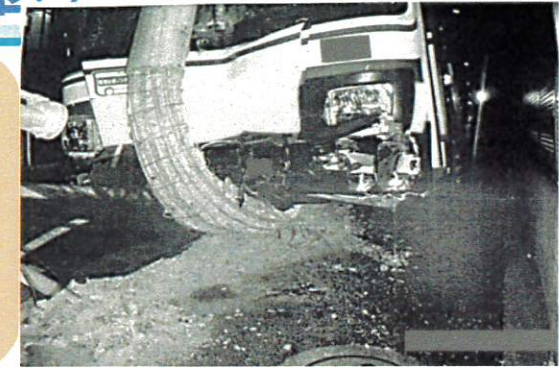
平成29年11月25日13時02分頃、乗合バスが乗客16名を乗せて見通しの良い直線道路を走行中、バスを安全に進行させるためのハンドル操作、ブレーキ操作をすることなく、道路左側の歩道に乗り上げ、ガードパイプをなぎ倒し、その先の電柱に衝突。

○事業者は、SAS診断等の受診結果を運転者に十分説明し、必要に応じ治療を受けさせるなど、当該結果を有効活用して健康管理体制を整えましょう。

○事業者は、運転者が体調不良を隠して乗務することのないよう、運行管理者に相談しやすい雰囲気を醸成しましょう。

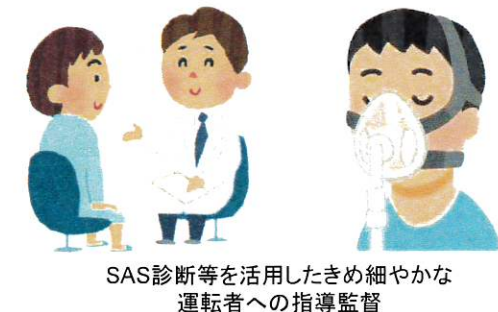
○運転者は以前、睡眠時無呼吸症候群(SAS)診断を受診したところ、「経過観察」との判定。

→しかし、実際には、運転者は事故当日、眠気を感じながらも、「運転を中止するほどではない。」と勝手に判断、そのまま運行を継続。
