事業用自動車事故調査報告書

〔重要調査対象事故〕

トラクタ・コンテナセミトレーラの衝突事故（東京都葛飾区）

平成28年7月20日

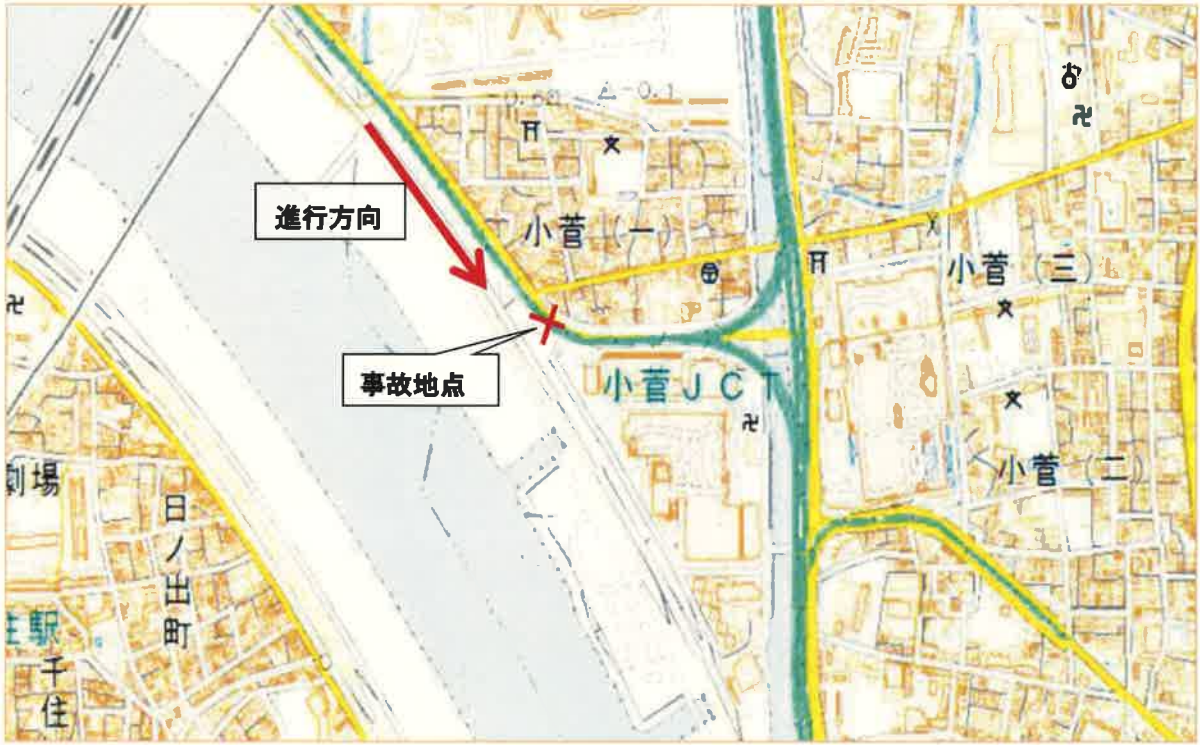
参考図 1 事故地点道路図

- ・事故地点は、首都高速中央環状線（外回り）小菅JCT手前で、片側2車線道路から左方向への分流車線が始まる付近である（参考図1参照）。
- ・事故地点は、高架道路で曲率半径が139.5mの左カーブ区間であり、制限速度は60km/hである。
- ・事故当時、事故地点付近に渋滞はなかった。

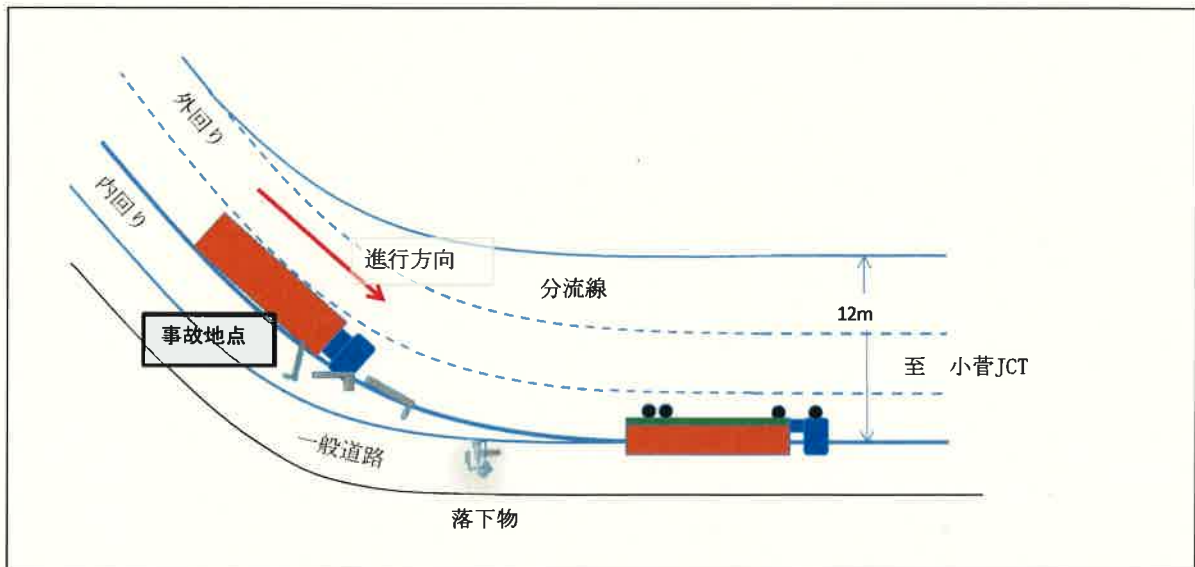
参考図 2 事故地点見取図

- ・当該運行に際しては、事前に道路管理者による特殊車両通行許可を受ける必要があるが、当該運行に係わる許可は受けていなかった。
- ・当該車両が側壁に倒れ込みながら衝突した際に、側壁が当該車両の停止位置から手前に約5.6mまで、金網フェンスが同位置から手前に約6.9mまで、金網フェンスの支柱が4.3本、また、照明用ポールが2基、それぞれ損傷した。
- ・事故により、当該車両（トラクタ）の車体上部及び道路に設置されていた金網フェンス、照明ポール等の破損した施設の一部が、高架の一段下の首都高速中央環状線（内回り）及び高架下の一般道路に落下した。

また、2.1.1 および 2.3.2 に記述したように、当該車両は、右側面を下にして横転しており、道路右側の側壁に倒れ込みながら衝突して、側壁の上部に設置された金網フェンスを倒して約50m進行している。当該車両の損傷状況については、トラクタの上部は、大破しており原形をとどめておらず、コンテナセミトレーラについては、積載された国際海上コンテナの右側面には、側壁上部によりついたと見られる直線状の変形痕があるものの、右側面のタイヤホイール等の損傷は比較的少ないことが確認できる。
