# 事業用自動車事故調査報告書

〔重要調査対象事故〕

貸切バスの衝突事故（熊本県阿蘇郡南小国町）

平成28年7月20日

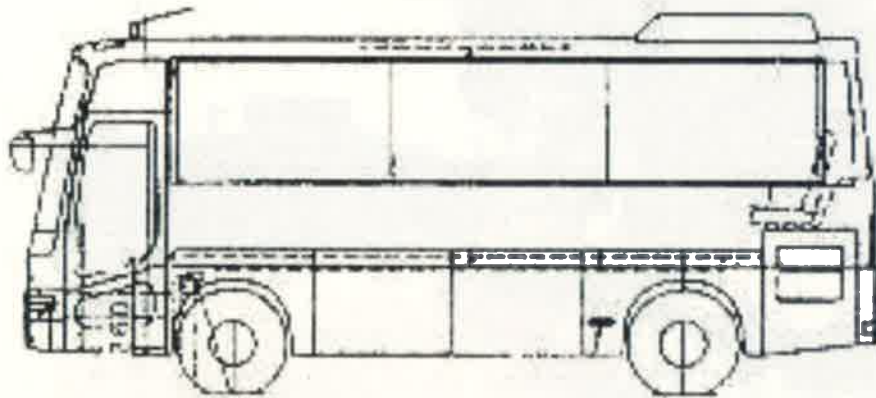
参考図3 当該車両外観図

- ・自動車検査証によると、当該車両の初度登録年は平成7年であり、事故当時の総走行距離は702,713kmであった。
- ・当該車両には、ドライブレコーダーは装着されていなかった。
- ・当該車両には、ナビゲーション装置は装着されていなかった。
- ・当該車両は、ガードパイプの支柱及び境界標に衝突したことで、車体の前部左下部分が大きく凹んだ。また、変形した車体の一部が左前輪と接触していたことで車輪が固定され、ハンドルの操作が不能な状態となっていた(写真7参照)。
- ・当該車両の前面窓ガラスは衝突の衝撃で脱落している。
