# 事業用自動車事故調査報告書

大型乗合バスの衝突事故（東京都新宿区）

大型乗合バスの衝突事故（横浜市都筑区）

事業用自動車事故調査委員会

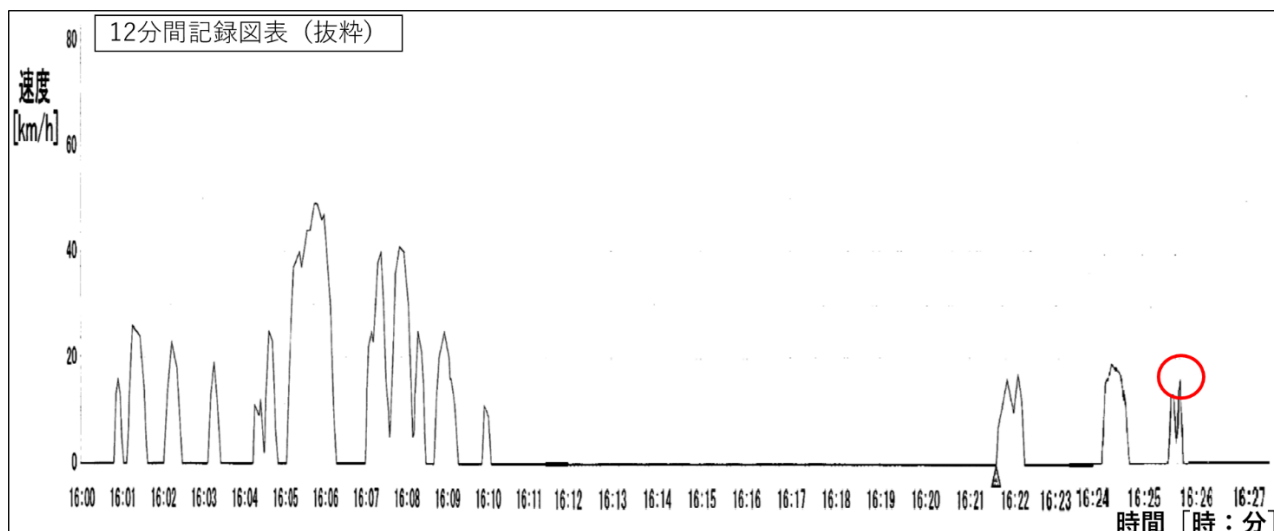
図Ⅱ－２ 事故当日の運行記録計の記録（○は事故発生付近）

当該事業者の運行時間表によると、事故地点付近のバス停から16時24分定刻にて目的地に向けて出発することとなっており、デジタル式運行記録計の記録でも当該時刻に走行を開始しているのが分かり、事故発生時刻の16時25分頃に急激に速度が低下して停止している。

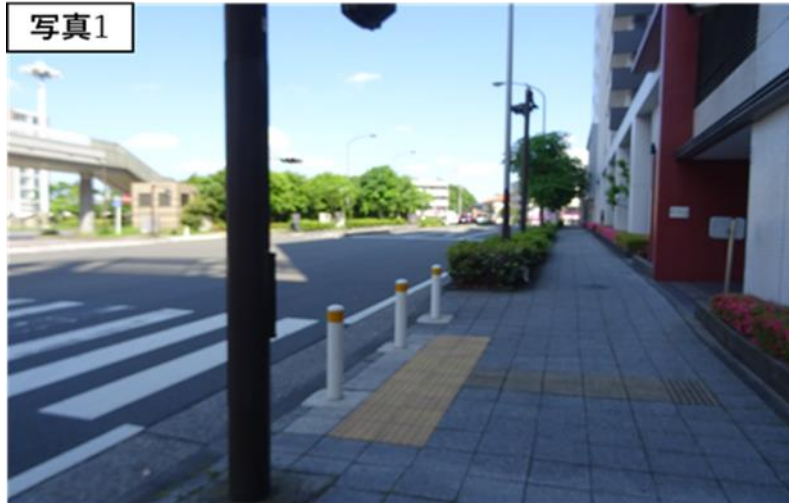
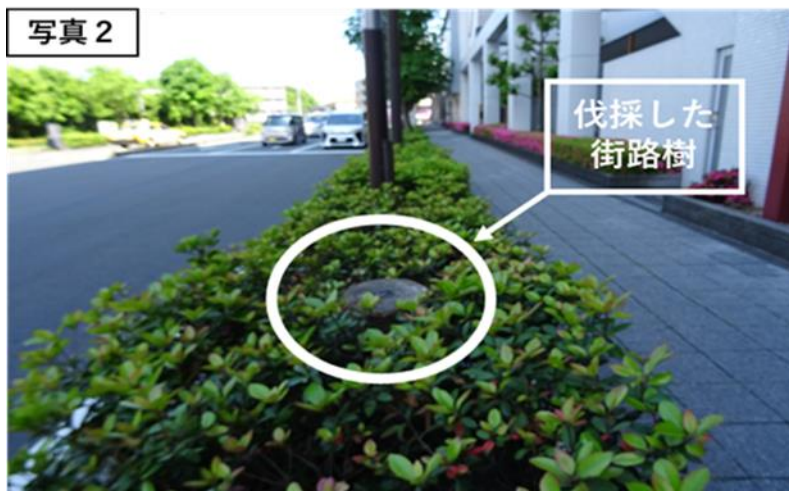
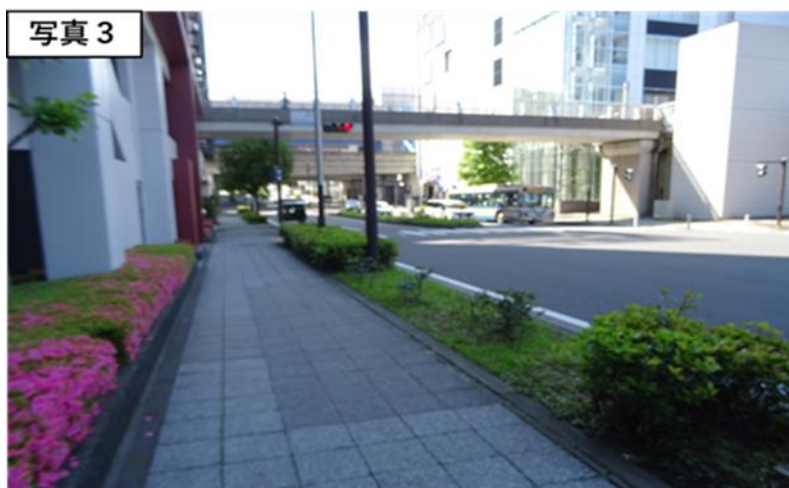
写真Ⅱ－1 事故地点の交差点

- ・交差点内の歩道と車道との段差は、0.20mであった。
- ・歩道の植栽は、長さ10.0m、幅1.34m、高さ0.80mであり、他に高木（樹高約9m）が1本あった。

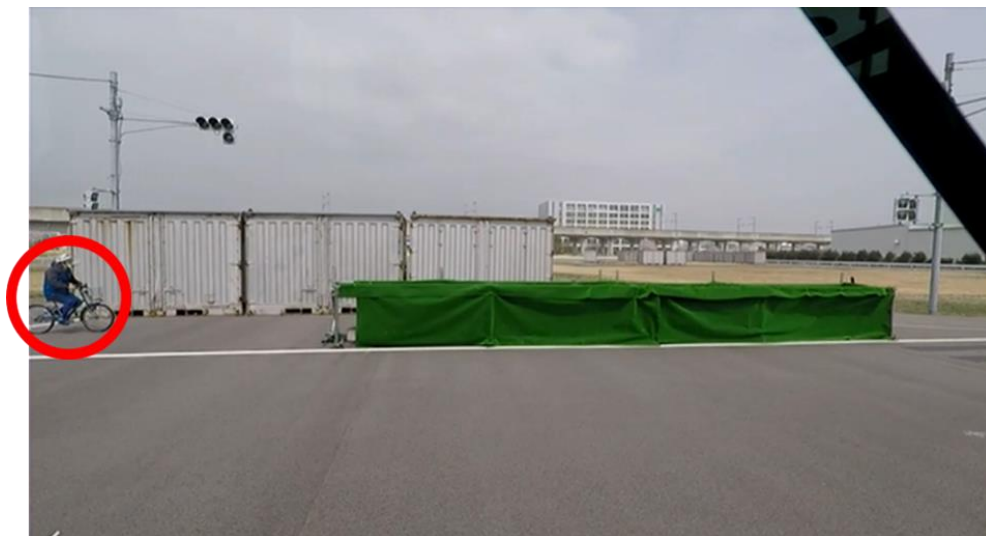
写真Ⅱ－２ 事故Ⅱの⑥のポイントでの車内固定カメラの映像記録

また、事故Ⅰにあつては、実験車両が交差点中央付近を通過する際に、正面歩道上を横断歩道に向かって進行しているマネキン（幼児）が確認され（写真Ⅰ－２参照）、その後マネキン（幼児）は植栽で確認しにくくなる（写真Ⅰ－３参照）ものの、実験車両が横断歩道に近づいた辺りではマネキン（幼児）の頭頂部が植栽越しに確認された（写真Ⅰ－４参照）。また、事故Ⅱにあつては、実験車両が交差点中央付近を通過する際に、正面歩道上を横断歩道に向かって進行している自転車に乗ったマネキン（児童）の胸から上が植栽越しに確認された（写真Ⅱ－２、写真Ⅱ－３）。これらのことから、交差点内を通行する際に正面歩道上の歩行者等に注意を向けていたら横断歩道上に進入するおそれを予測できたと考えられる。
