# 事業用自動車事故調査報告書

中型トラックの追突事故（山形県東根市）

令和6年10月25日

調査番号 : 2133202  
車 両 : 中型トラック  
事故の種類 : 追突事故  
発生日時 : 令和3年10月18日 13時01分頃  
発生場所 : 山形県東根市 国道48号

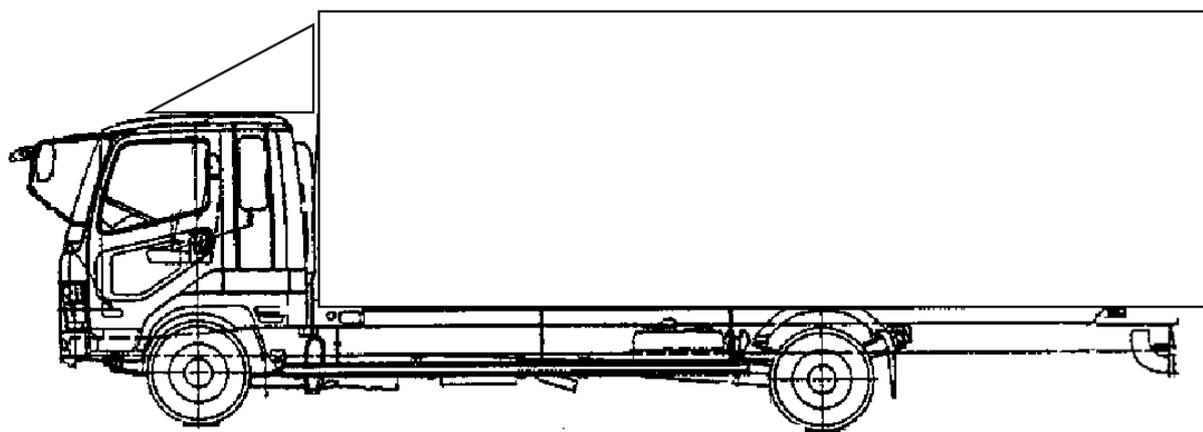
参考図3 当該車両外観図

- ・自動車検査証によれば、当該車両の初度登録年は平成 12 年である。
- ・当該車両の総走行距離は、乗務記録及び運行記録計の記録紙への記載によれば、事故日運行前において 599,122km であった。
- ・衝突被害軽減ブレーキ等の安全装置は装備されていない。
- ・当該事故により、当該車両のフロントガラス、フロントパネル、フロントバンパー等が大きく損傷した（写真 1 参照）。

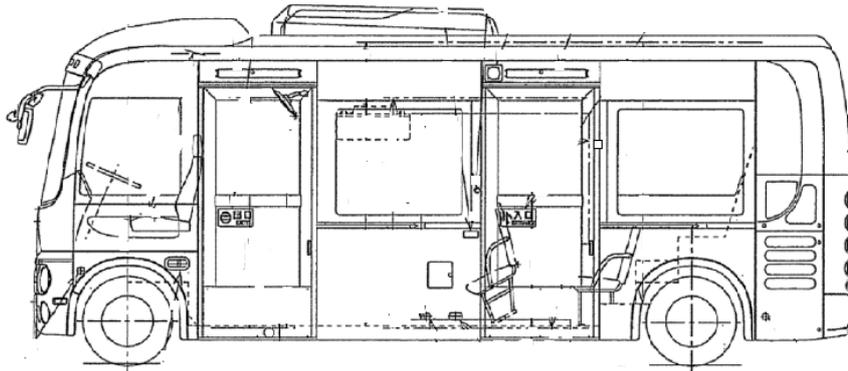
参考图 4 相手車両外觀図

- ・自動車検査証によれば、相手車両の初度登録年は平成29年である。
- ・乗車定員34名（座席定員は13名）の乗合バスで、車体形状はリヤエンジンである。
- ・変速機は5速のM/Tである。
- ・当該事故により、相手車両のテールランプ、リアバンパー等が損傷した（写真2参照）。
