# 事業用自動車事故調査報告書

大型トラックの衝突事故（宮城県栗原市）

令和 7 年 6 月 27 日

事業用自動車事故調査委員会

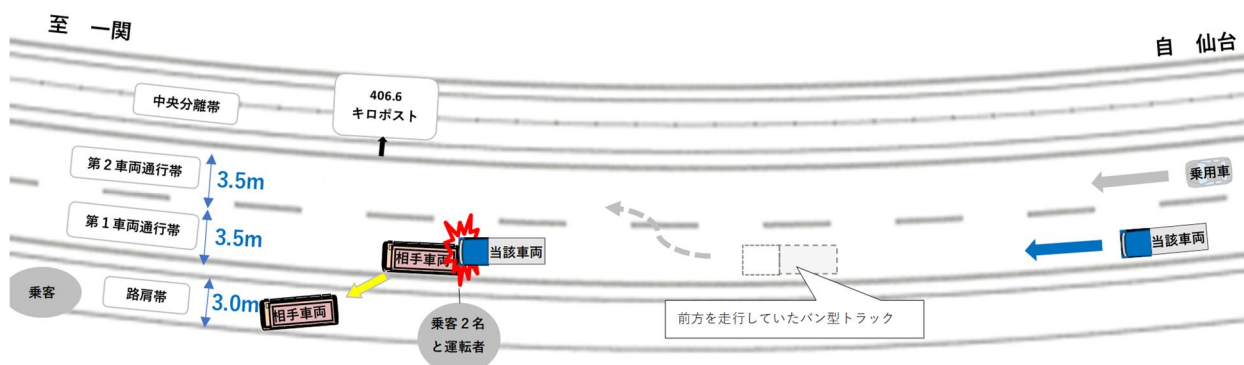
参考図3 事故地点の概要図

- ・事故は、令和 5 年 5 月 16 日 20 時 11 分頃発生した。
- ・事故は、当該車両が走行中、車両故障のため高速道路上に停車していた相手車両に衝突したものである。この事故により、当該車両の運転者が重傷を負い、当該車両に衝突された相手車両の運転者及び乗客 2 名が死亡した。
- ・発生場所は、東北自動車道 406.6 キロポスト付近（宮城県栗原市）である。
- ・事故当時の天候は晴れていた。

2.3.1.2 及び 2.5.3.2 に記述したように、当該車両の前部の損傷は、右 A ピラーに比べて左 A ピラーのほうが大きく、相手車両の後部の損傷は、左端後面に比べて右端後面のほうが大きいため、僅かに右側へオフセットした状態で衝突している（写真 2、写真 3 及び写真 11 参照）。以上のことから、当該車両は第 1 車両通行帯の路肩寄りに停車していた相手車両に、同じく第 1 車両通行帯の中央を走行し、衝突回避のためのハンドル操作をすることなく衝突した可能性が考えられる。
