## 【別紙】タクシーの衝突事故(長崎県平戸市)

### (概要)

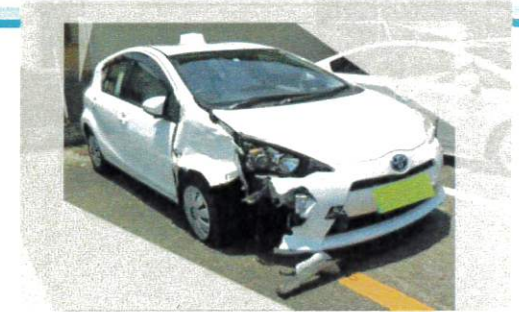
平成30年6月19日13時05分頃、タクシーが乗客1名を乗せて、片側一車線を走行中、運転者の意識が低下した状態となり、左カーブで対向車線側に進行、対向車と衝突。

○国土交通省が作成した事業用自動車の運転者の健康管理マニュアル等を活用し、運転者に対し、健康管理の重要性を理解させましょう。

○国土交通省が作成したSAS対策マニュアル等を活用し、SASの早期発見、早期治療につながる取組を進めましょう。
